Estudo de Caso: Recalque de Fundação em Armazém Graneleiro do Oeste do Paraná

RESUMO: Um armazém graneleiro, construído em um aterro de até 7,5m de altura, despertou suspeitas de subdimensionamento de suas fundações. Tal estrutura tem capacidade para armazenar cerca de 50 mil toneladas de grãos e é considerada uma obra de grande importância para cooperativas agroindustriais. O objetivo geral deste trabalho foi analisar o comportamento e desempenho das estacas escavadas existentes. Desta forma, a partir de informações quanto à caracterização geotécnica do solo da região, projeto de fundação e registros da execução da fundação, foi possível estabelecer quatro cenários prováveis, considerando situações favoráveis, desfavoráveis e críticas, que posteriormente foram confrontados com os dados obtidos por um programa de monitoramento por pinos de recalque. Tal programa de monitoramento foi realizado em quatro medições: durante a execução da obra e em etapas de carregamento do armazém. As medições realizadas constataram deformações consideráveis, muito acima dos limites admissíveis, notadas visivelmente na estrutura, convergindo assim para o cenário crítico estabelecido *a priori*. Este t

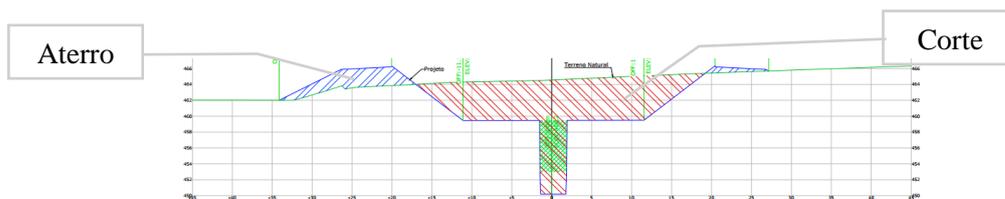
Figura 2. Corte transversal A-A, com aterros de 1,0 e 2,0 metros.

Posteriormente, para viabilizar o túnel do armazém graneleiro, foram executados aterros de 1,0 a 7,5m de altura, como mostram dois cortes transversais do terreno nas extremidades do graneleiro, extraídos do projeto de terraplanagem, Figuras 2 e 3.

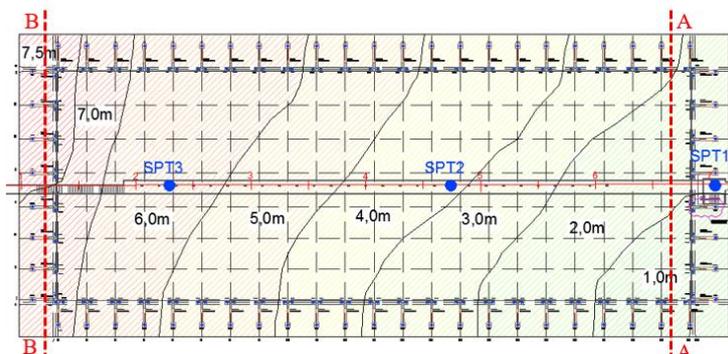
Figura 4. Mapeamento das alturas de aterro, posição dos pilares da estrutura e dos pontos de sondagem.

A Figura 4 apresenta um mapeamento das alturas de aterro sobrepondo a planta baixa dos pilares da estrutura, e os pontos de sondagem SPT realizados.

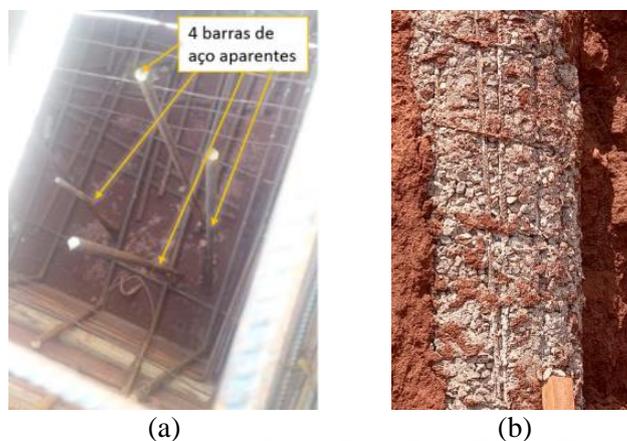
Além disso, registros fotográficos da execução das estacas também indicam diferenças relativas à armadura, sendo identificadas estacas com apenas 4 barras de aço na ligação com o bloco de coroamento (Figura 5.a), aspecto que posteriormente foi confirmado por relatos da equipe executora, de que em algumas armaduras ocorreram problemas na amarração das barras com os estribos.

Além disso, notou-se *in loco* por inspeção visual que o concreto em determinadas estacas apresentou qualidade duvidosa, com segregação do agregado, o que penaliza a resistência do concreto (Figura 5.b).

Figura 5. Detalhes da execução das estacas. (a) Estaca com armadura insuficiente. (b) Concreto segregado.

O cenário 3, considerado crítico, leva em consideração as profundidades apresentadas pelo executor, de 17,0 a 19,5m sem garantia de apoio no impenetrável e com ocorrência de água na ponta da estaca, armaduras com quantidade de barras inferior ao previsto em projeto, conforme indícios dos registros fotográficos (Figura 5.a), cargas conforme Projeto 1, e aterro com movimentação mais expressiva, gerando sobrecarga horizontal nas estacas.

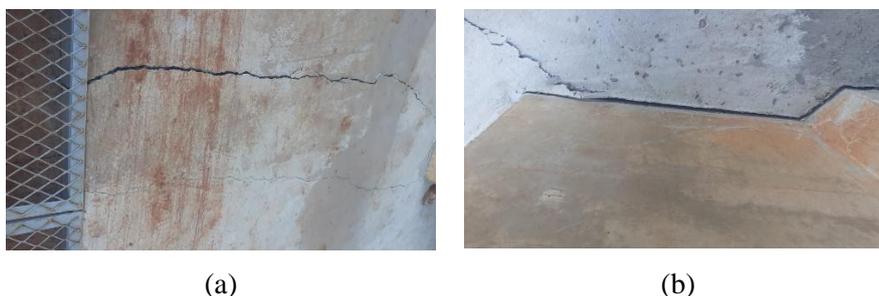
Na Tabela 3, percebe-se que houve um aumento de recalque ao decorrer das medições, a medida em que a carga de grãos foi incrementada. Já na medição 2, foi possível constatar visivelmente que a obra sofreu deformações, com o surgimento de trincas entre os pilares e as

placas de fechamento laterais, bem como entre os pilares e o piso de concreto no entorno da obra.

As deformações ficaram mais claras na medição 3 com o aumento da espessura das trincas entre pilares e placas de fechamento e entre pilares e o piso de concreto. Na medição 4 a obra havia sofrido deformações preocupantes, podendo-se observar nitidamente inclinações nos pilares e o aumento das trincas entre os pilares e as placas de fechamento, rebaixamento e ruptura do piso de concreto no entorno da obra. Tal comportamento evidenciou o comportamento da estrutura, sendo empurrada pelo empuxo lateral devido aos grãos, movimentando o maciço de solo do aterro.

As Figuras 7 e 8 apresentam alguns indícios de recalque e deformação da estrutura registradas durante a segunda medição, como por exemplo o surgimento de trincas no piso e a movimentação do aterro.

Figura 7. Trincas no piso no entorno da estrutura. (a) Piso trincado. (b) Fenda entre piso e pilar.

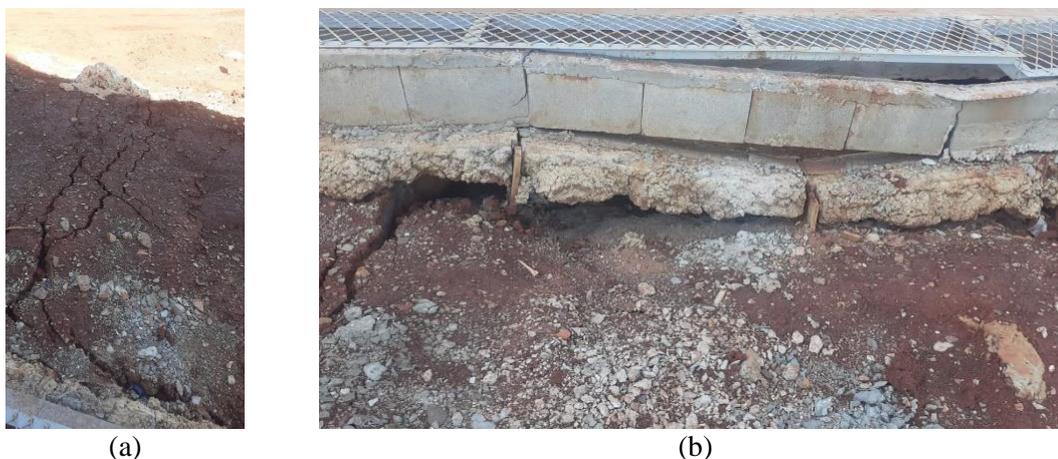
Figura 8. Movimentação do aterro. (a) Trincas no talude de aterro. (b) Rebaixamento do aterro.

Após a conclusão do programa de monitoramento, verificou-se que a estrutura apresentou deformações de magnitudes significativas, muito acima dos limites admissíveis e podendo ser notadas *in loco*, apontando a necessidade de intervenções de reforço em toda extensão da estrutura. Acredita-se que há uma maior probabilidade de que as estacas estejam mais próximas do cenário 3, considerado crítico, pois leva em conta que parte das estacas estejam em uma zona de ruptura.
