Contenção de Talude Rochoso Fraturado Adjacente à Estrada do Imbuí - Niterói/RJ

RESUMO

Este artigo objetivou apresentar um estudo de caso relativo ao serviço de contenção de um talude rochoso de 64 m de extensão e 6 m de altura, situado à Estrada do Imbuí, Jurujuba, Niterói/RJ. Mapearam-se fraturas e trincas generalizadas pelo maciço, além de grandes blocos e lajes de rocha sob alto potencial de instabilidade, acarretando a imediata interdição da via adjacente à época. As análises foram conduzidas mediante o implemento de oito intervenções locais: limpeza geral, supressão de vegetação e bate-choco; consoles chumbados de concreto armado; grelha atirantada de concreto armado; muro com contrafortes chumbados; contrafortes atirantados de concreto armado; chumbadores isolados; canaleta chumbada de concreto armado; e descida d'água em degraus, com desague em caixa dissipadora de energia. Assim, detalharam-se as intervenções implementadas e os aspectos construtivos adotados, dadas as condicionantes locais. Sob a conclusão de que a adequação das soluções dimensionadas e a qualidade dos serviços realizados embasaram o bom desempenho da contenção, a favor da segurança e da confiabilidade d

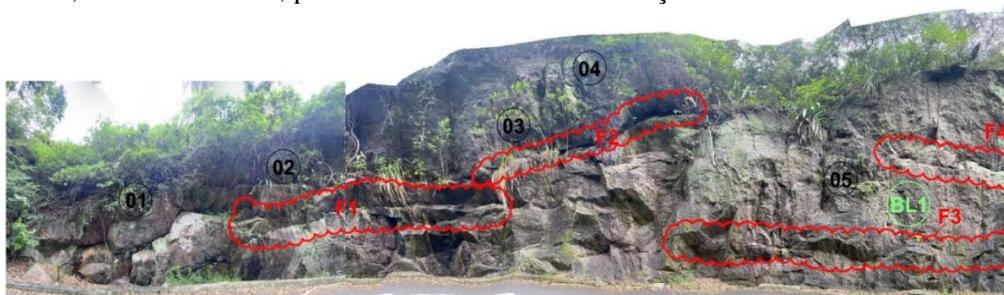
Figura 2. Trecho mais à esquerda da visualização do talude, considerada a vista a partir da via

Região 1: Pequenos blocos soltos de rocha instável com fraturas sub verticais paralelas e ortogonais ao eixo da estrada, desde o pé do talude rochoso trincado até a crista;

Região 2: Trincas/rachaduras sub-horizontais (F1) com pequenos blocos de rocha instáveis na superfície, além de fraturas sub verticais paralelas e ortogonais ao eixo da via;

Região 3: Trinca/rachadura inclinada (F2), do meio do corte até a crista do talude;

Região 4: A partir da fissura/rachadura inclinada, há um conjunto de blocos instáveis de rocha com fraturas sub verticais paralelas e ortogonais ao eixo da estrada;

Região 5: Trinca/rachadura sub-horizonta (F3), cuja junção com a trinca inclinada (F4) gera os grandes blocos instáveis BL-1 e BL-2;

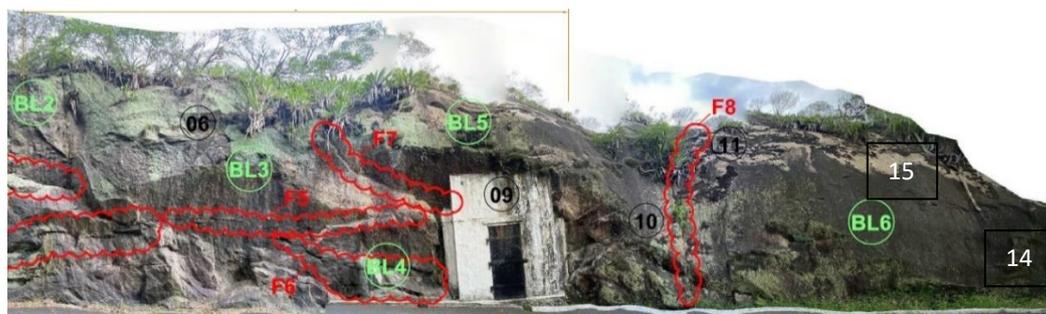
Figura 3. Trecho mais à direita da visualização do talude, considerada a vista a partir da via, cujo extremo esquerdo é a continuação imediata do extremo direito da Figura 2

Região 6: A interseção das fissuras F5, F6 e F7 com seus respectivos planos de aclave (60° com a horizontal) define os blocos de rocha BL-3, BL-4, BL-5, sob alto grau de instabilidade;

Região 7: A montante dos blocos BL-3, BL-4 e BL-5, há um conjunto de lajes de rocha do tipo casca de cebola, superpostas em até 5 camadas, sob alto potencial de deslocamento e escorregamento ao longo do plano de clivagem sobre a estrada;

Região 8: Blocos de rocha BL-1, BL-2, BL-3, BL-4 e BL-5 sob alto grau de instabilidade;

Região 9: Nas proximidades da estrutura de alvenaria/concreto/porta de aço preta (antigo paiol), observam-se blocos de rocha instáveis fraturados na superfície, e um conjunto de lajes de rocha alteradas e intemperizadas, do tipo casca de cebola, superpostas em até 5 camadas;

Região 10: Rachadura de 5 a 10 cm de abertura, iniciada a 4 m à direita do antigo paiol, ao longo de todo o talude, com rocha do tipo casca de cebola e grande potencial de infiltração;

Região 11: Necessidade de estabilização de formação rochosa do tipo “casca de cebola”, além de uma série de pequenos blocos instáveis de rocha, fraturados e diaclasados;

Região 12: Grande abertura de fraturas do pé à crista do talude, perto do antigo paiol;
Região 13: Laje rochosa alterada, tipo "casca de cebola", com 3 a 4 camadas superpostas;
Região 14: Ocorrência em potencial de laje de rocha alterada, do tipo "casca de cebola"; e
Região 15: Blocos de rochas fraturadas/diaclassadas soltas, sob estabilidade precária.

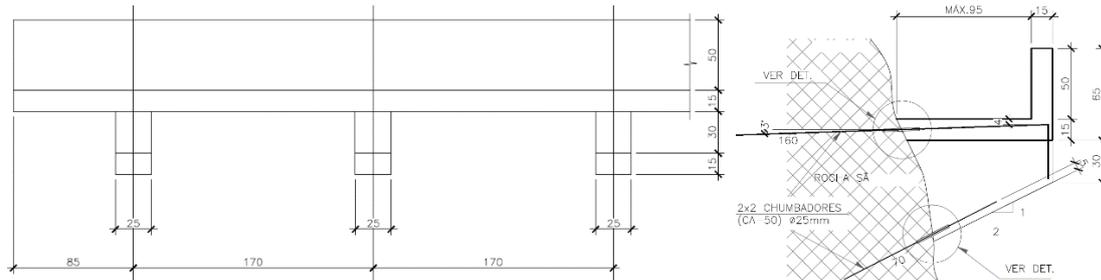
Figura 6. Detalhamento da canaleta chumbada (vistas frontal e lateral)

Intervenção 2 (Todos os setores) - Canaleta chumbada: Situação de risco relativa à progressão de trincas/fraturas em rocha, acentuada pela infiltração de águas pluviais, considerada a construção de canaleta de concreto armado chumbada em rocha ao longo da crista do talude, na extensão aproximada de 70 m, contemplando-se cerca de 23 m³ de concreto armado e 4.410 kg de aço CA-50 (Figura 6).

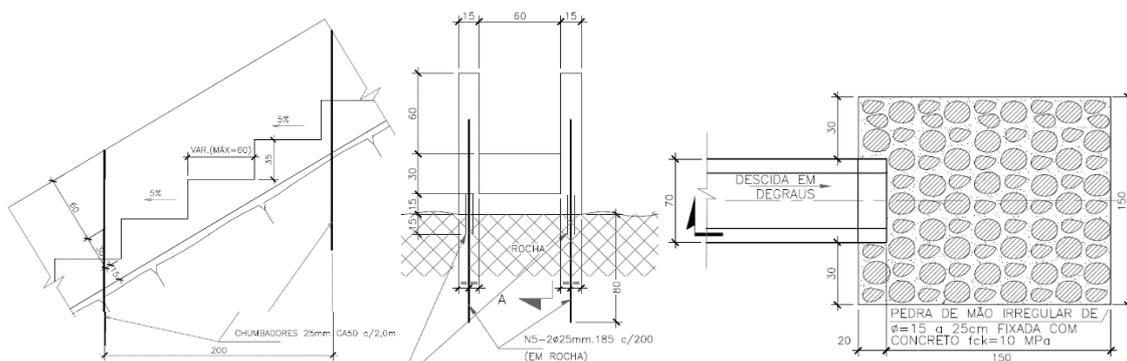
Figura 7. Detalhamento das vistas lateral e frontal da escada hidráulica e da vista de topo da bacia de dissipação (da esquerda para a direita)

Intervenção 3 (Setores A e E) - Descida d'água em degraus sob captação por caixas dissipadoras de energia: Situação de risco relativa à progressão de trincas/fraturas em rocha, acentuada pela infiltração de águas pluviais, contemplando-se a construção de 2 estruturas de 10 m de descida d'água em degraus, com deságue em caixas dissipadoras de energia, sob o emprego total estimado de 11 m³ de concreto armado e 720 kg de aço CA-50. Para as caixas, previu-se o implemento de uma camada de regularização com espessura mínima de 5 cm de concreto simples e consumo mínimo de 250 kg/m³ de cimento, disposta ao longo de toda a superfície de contato das estruturas de dissipação junto ao solo. Além de uma camada sobrejacente de pedra de mão, com diâmetro entre 15 e 25 cm, e fixada com concreto sob um f_{ck} mínimo de 10 MPa (Figura 7).

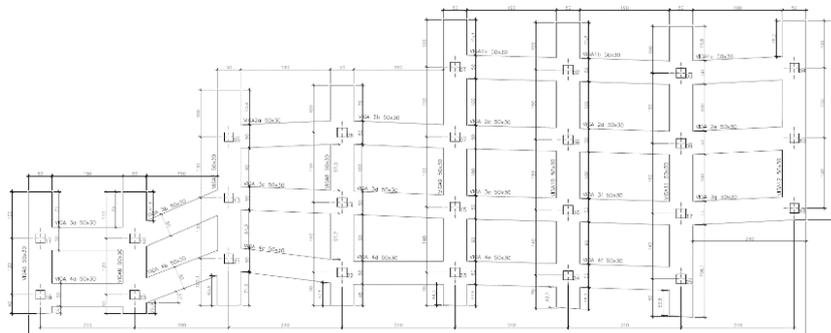
Figura 8. Detalhamento da grelha atirantada (vista frontal)

Intervenção 4 (Setor B) - Grelha atirantada: Situação de risco relativa a blocos e lascas de rocha de grandes dimensões, potencialmente soltos e em risco de queda. Contemplando-se a construção de 1 grelha atirantada em concreto armado para conter esses elementos, a partir de tirantes injetados no substrato mediante fiadas de eixos de perpasse, aproximadamente centrais aos blocos instáveis. Trata-se de uma estrutura com cerca de 12 m³ e consumo previsto de 1.810 kg de aço CA-50, fixada em rocha por 25 fiadas de tirantes DYWIDAG ST-85/105 (na carga de trabalho de 40 tf), de comprimento 10 m e diâmetro de 32 mm, localizadas nas intercessões entre as vigas da estrutura (Figura 8).

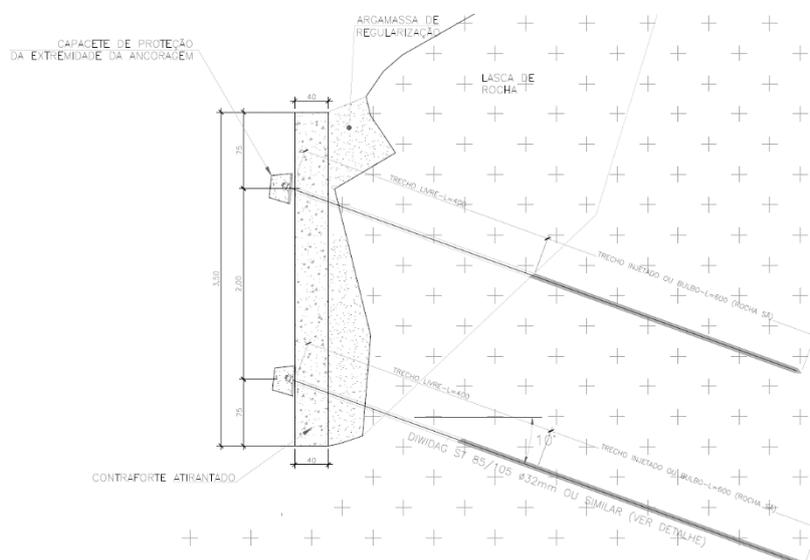
Figura 9. Detalhamento dos contrafortes atirantados (vista lateral)

Intervenção 5 (Setor D) - Contrafortes atirantados: Situação de risco relativa a fratura sub-horizontal de espessura centimétrica, a contemplar a construção de 6 contrafortes atirantados de concreto armado para a contenção do correspondente trecho de talude rochoso. Compostos por: estrutura em concreto armado (dimensões 3,50 m x 0,40 m x 0,40 m); 2 fiadas de chumbadores DYWIDAG ST-85/105 (com carga de trabalho de 40 tf) ou similar, com diâmetros de 32 mm e comprimentos injetados de 10 m cada, dos quais são aproximadamente 4 m em trecho livre e 6 m em trecho ancorado; e preenchimento, à retaguarda da estrutura, com argamassa de regularização. Tais elementos totalizaram, portanto, cerca de 3,5 m³ de concreto, armados com 1.665 kg de aço CA-50 e 120 m de chumbadores (Figura 9).

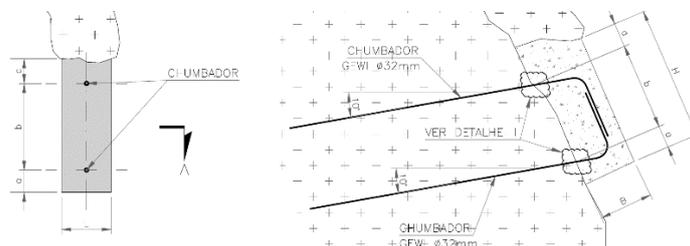
Figura 10. Detalhamento dos consoles chumbados (vistas frontal e lateral)

Intervenção 6 (Setor E) - Consolos chumbados: Situação de risco relativa a blocos e lascas de grandes dimensões, soltos e em risco de queda, contemplando-se a construção de 4 consolos chumbados em rocha, em concreto armado, com dimensões 0,6 m x 0,9 m x 0,4 m; e 2 fiadas de chumbadores GEWI ST 50/55 ou similar, com diâmetros de 32 mm e comprimentos, cada um, de 1 m ao longo da cabeça concretada do console, e de 5 m sob aprofundamento em rocha. Os 4 elementos totalizaram cerca de 0,9 m³ de concreto armado e 45 kg de aço CA-50 (Figura 10).

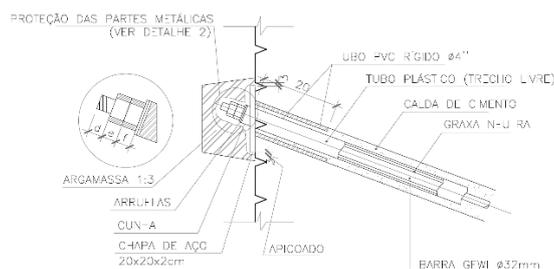
Figura 11. Detalhamento do chumbador isolado (vista lateral)

Intervenção 7 (Setores C e E) - Chumbadores isolados: Situação de risco relativa a blocos ou lascas de dimensões médias a grandes, em risco de queda, contemplando-se 10 chumbadores isolados para a contenção dos blocos e lascas de rocha potencialmente soltos, cada um deles composto por 1 fiada de chumbador GEWI ST 50/55 ou similar, com diâmetro de 32 mm e comprimento de 5 m - totalizando-se então 50 m de chumbadores. Considerou-se ainda a aplicação de uma carga de incorporação em cada uma das barras, após a respectiva fixação com placa de apoio e porca/contraporca, equivalente a 50 kN, desenvolvida com o auxílio de torquímetro (Figura 11).

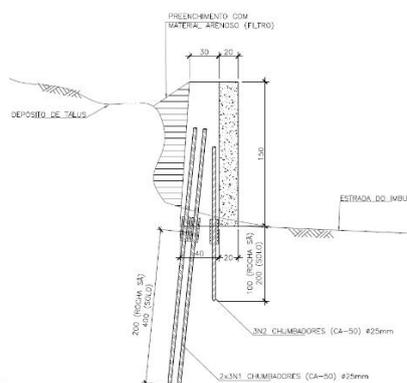
Figura 12. Detalhamento do muro chumbado em rocha (vista lateral)

Intervenção 8 (Setor A) - Muro chumbado em rocha: Situação de risco relativa a bloco de rocha de grande dimensão, muito fraturado, e a árvore de grande porte, ambos apoiados sobre depósito de tálus, em condição de estabilidade precária. A solução contempla a construção de um muro de concreto armado com contrafortes chumbados, composto por duas regiões com dimensões aproximadas de 4,8 m x 3 m x 0,2 m e 2,2 m x 1,5 m x 0,2 m, e a dispor de barbacãs e chumbadores de aço CA-50 com diâmetro de 25 mm, totalizando-se, em aço CA-50, cerca de 1.135 kg, além de 84 m de chumbados em rocha (Figura 12).

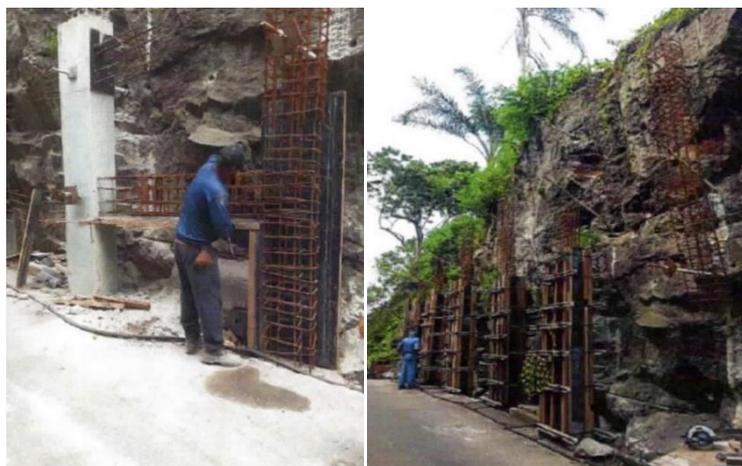
Figura 13 – Implemento da grelha (esquerda) e dos contrafortes atirantados (direita)

Ante o exposto, no serviço ora licitado, não emergencial, previu-se um cronograma de seis meses para o implemento das soluções de engenharia estipuladas, considerada a interdição total da área durante este período, exceto pela empresa executora e pela fiscalização (Figura 13). Neste período, concluiu-se o correto implemento das intervenções previstas, realizados os ensaios previstos para tirantes e chumbadores, segundo as normas NBR 5629 (ABNT, 2018) e NBR 16920-2 (ABNT, 2021), respectivamente, cujos resultados obtidos não foram disponibilizados neste artigo, apesar de terem sido constatados como adequados às normas citadas.
