## Renivelamento e Reforço de Fundação de Edifício de 12 andares em Salto (SP)

**RESUMO:** Este artigo descreve e analisa aspectos teóricos e práticos de uma obra de reforço de fundações e renivelamento de estrutura de um prédio residencial de 12 andares concluído localizado na cidade de Salto-SP. Após as etapas de levantamento das informações, problemas de recalque existentes e estudos preliminares para reforçar as fundações comprometidas foram utilizados basicamente dois tipos de solução: estacas do tipo MMI - Mega Metálica Injetada e MCI-Mega Concreto Injetada. Foi necessário um diálogo sinérgico e multidisciplinar entre as equipes de estruturas e Geotecnia da obra para a melhor compatibilização das novas deformações e das cargas decorrentes dos reforços. O caso alerta para a importância das equipes de projeto e execução interagirem durante a obra, adaptando processos, hipóteses de projeto em face de metodologia executiva adotada.

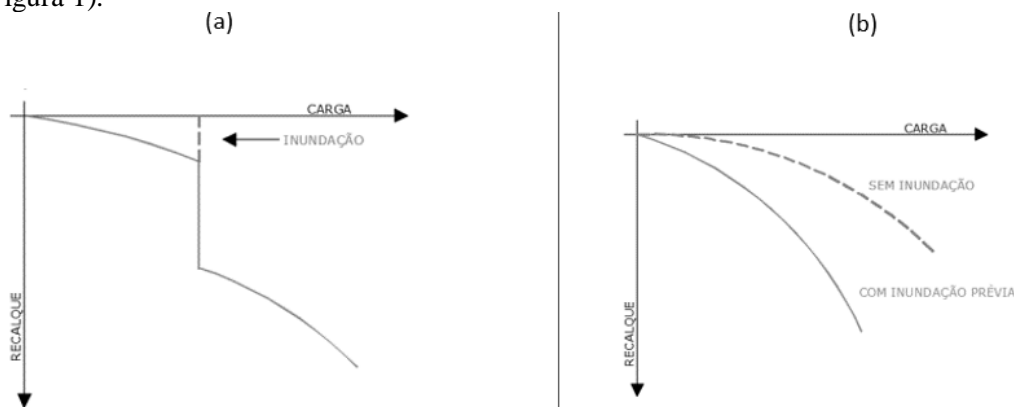
O comportamento intrínseco dos solos, de maneira geral, é representado por uma relação contínua entre tensão e deformação. No entanto, essa relação se aplica apenas aos solos que conservam sua umidade natural. Nos casos de solos com características colapsíveis, essa associação é válida somente quando a umidade natural do solo é preservada. Quando um solo colapsível é submetido ao colapso por meio de um processo de inundação, ocorre uma descontinuidade perceptível na curva que relaciona tensão e deformação (conforme representado na Figura 1).

Figura 1. (a) Ocorrência de colapso em prova de carga realizada com inundação do solo durante o ensaio. (b). Prova de carga em solos colapsível previamente inundado (Cintra, 1995 e 1998)

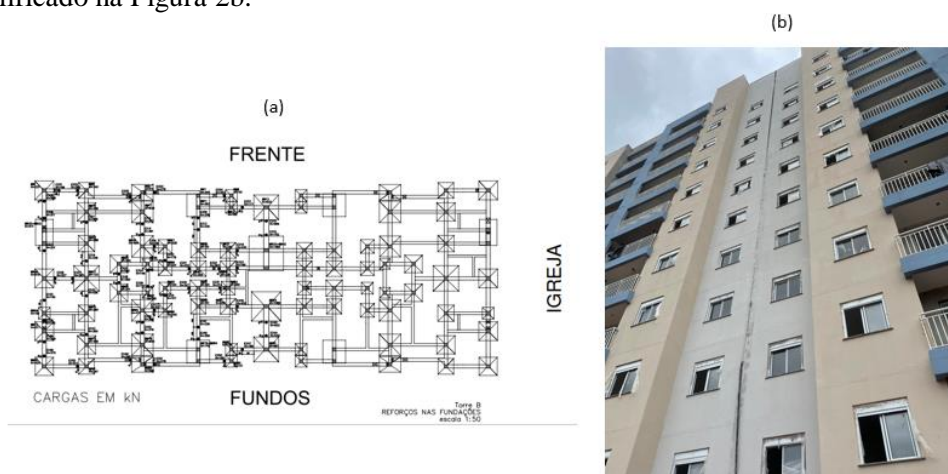
O projeto referente às fundações da estrutura foi concebido e elaborado por uma outra empresa, tendo sido adotada a tipologia de fundações em sapatas, conforme ilustrado na Figura 2a. É pertinente ressaltar que, para compreender plenamente a complexidade subjacente à resolução dos problemas enfrentados durante a fase de execução da obra, é importante mencionar que a torre em questão já se encontrava completamente construída na época em análise, como exemplificado na Figura 2b.

Figura 2. Projeto de Fundações em sapata (a). Vista parcial do empreendimento executado (b)

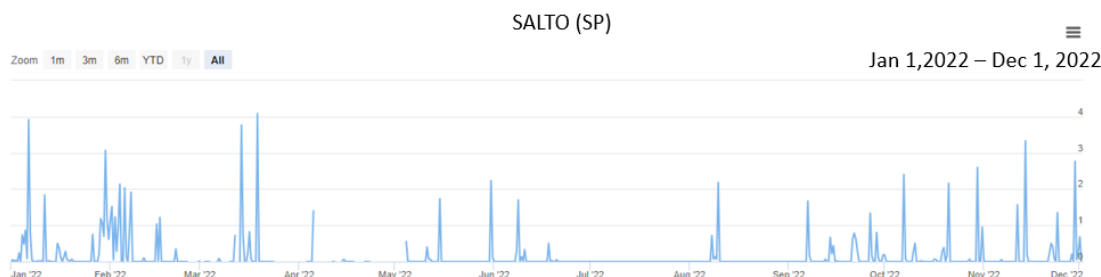
Figura 3. Registro pluviométrico de Salto (SP) segundo o INMET

Decorridos alguns dias, uma precipitação intensa ocorreu, agravando significativamente o fenômeno de recalque diferencial que afetou a torre. As chuvas recorrentes no período de Janeiro foram intensas, como mostra o registro pluviométrico de Salto (Figura 3). Justamente as semanas

mais críticas das chuvas. Em todo estado de São Paulo foram de 15/01/2022 a 20/02/2022 – época em que as patologias se desenvolveram.

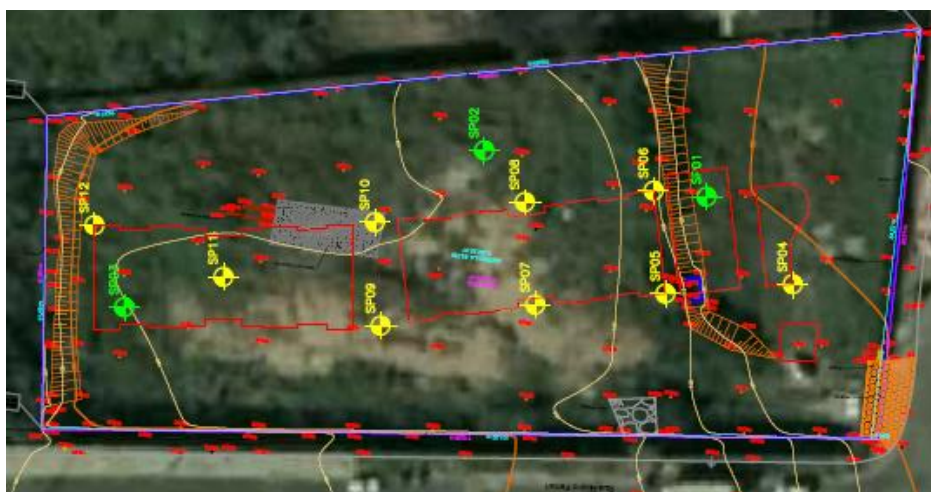
Para construção do empreendimento em questão foram realizadas duas campanhas de investigação geotécnica: a primeira campanha no mês de dezembro de 2017 e a segunda entre 01 e 10 de outubro de 2018. No total foram realizadas 20 sondagens de simples reconhecimento (SPT) com locação identificada na Figura 5.

Figura 5 – Locação das sondagens realizadas no empreendimento.

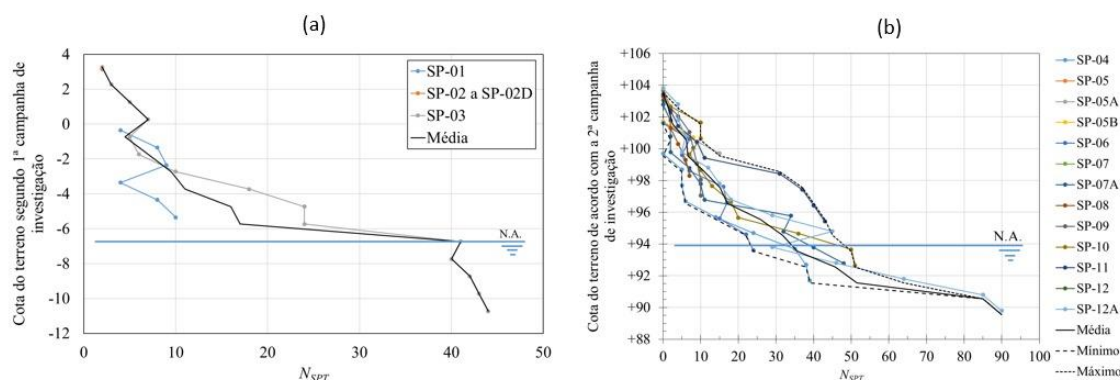
A Figura 6 apresenta a evolução dos valores de NSPT ao longo da profundidade considerando as cotas de sondagens identificadas no relatório. O nível d'água indicado refere-se ao encontrado na sondagem SP-03 – única que o identificou.

Figura 6. Evolução dos valores de NSPT ao longo da cota do terreno – (a) reportada na primeira campanha de investigação realizada e (b) reportada na segunda campanha

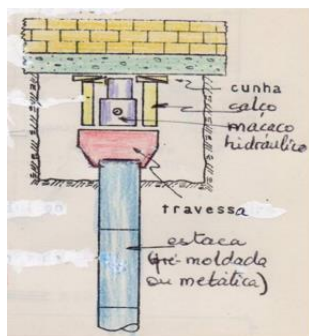
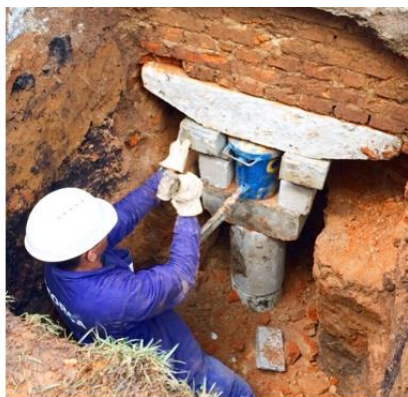
Figura 7. Vista geral da execução da Estaca Mega (Alonso, 2021)

A estaca Mega é uma estaca de concreto ou de aço, executada em pequenos segmentos que são cravados no terreno reagindo contra a própria estrutura, conforme se mostranna Figura 7a. Se a parede contra a qual reagirá o macaco hidráulico não tiver baldrame de concreto armado, deve-se instalar uma viga pré-moldada, conforme Figura 7b.

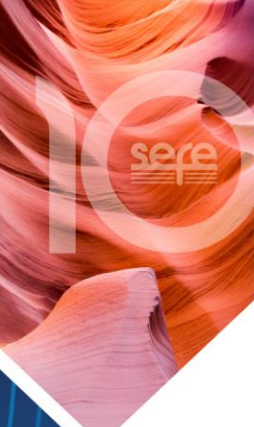
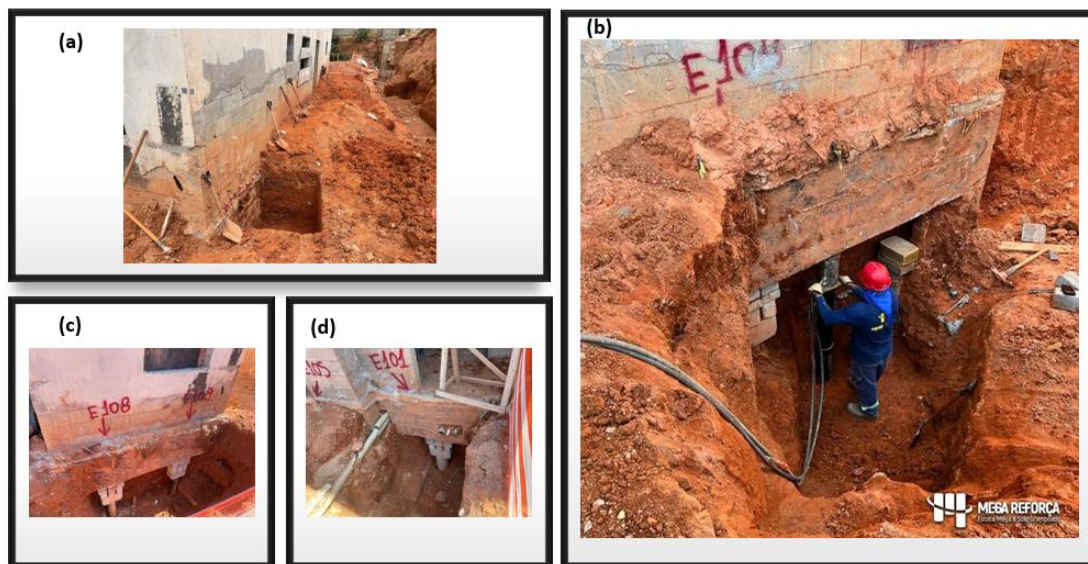
Figura 8. Execução das estacas mega na obra

A abertura de vala foi de aproximadamente 1 m x 1 m (Figura 7a), espaço suficiente para posicionar o cilindro hidráulico e os segmentos de estacas a serem cravados. Nessa etapa, as fundações existentes ficam aparentes, podendo ser verificadas quanto à integridade superficial. Posteriormente realizou-se a cravação dos segmentos pelo cilindro, que reage contra a estrutura da edificação, cravando os elementos no solo até chegar à profundidade em que a estaca ofereça resistência suficiente para suportar o peso exercido pela construção (Figura 8b). Nessa etapa, quando a fundação começa a exercer sobre a construção o mesmo esforço que a construção aplica no solo (através do seu peso), empurrando-a para cima, a cravação de novos elementos é cessada e faz-se a consolidação do ponto de cravação. Para isso, a capacidade de carga do macaco hidráulico deve ser sempre maior do que a carga estimada da obra, nos pontos onde as estacas serão executadas. As figuras 8c e 8d mostram os sistema pronto.

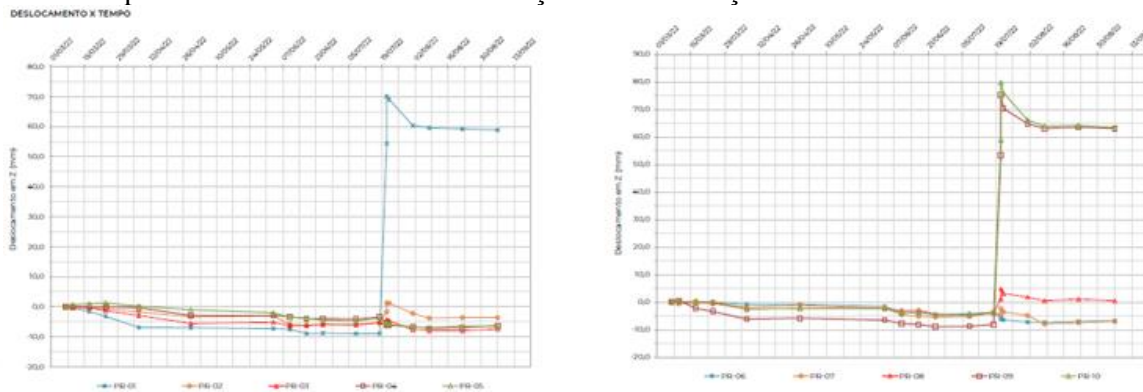
Em 16 de junho de 2022, procedeu-se à implementação de um sistema de monitoramento da integridade da estrutura por meio de instrumentação com 8 pinos de recalque sob a supervisão de uma empresa especializada no campo. Este sistema de monitoramento continuou em operação mesmo após a realização do processo de reajuste da torre B, desempenhando o papel crucial de orientar o procedimento e verificar a consecução da estabilização da estrutura.

Figura 9. Monitoramento da Estrutura

Por meio do monitoramento, foi possível constatar que em 21 de julho de 2022 foi realizado o procedimento de macaqueamento visando ao reestabelecimento do nível da Torre B. Posteriormente à execução do ajuste de prumo da torre, não foram observadas quaisquer patologias estruturais de relevância.

Com a conclusão do processo de injeções, o tratamento das fundações da Torre B foi oficialmente encerrado, respaldado pelo monitoramento que atestou a total cessação dos recalques.
