Injeção de Consolidação Sob Tanque de Rejeitos

RESUMO: Devido aos recalques diferenciais ocorridos em um tanque de rejeitos de mineração, com altura de 14,50m e diâmetro de 13,50m, assentado parte em aterro compactado e parte em colúvio, foi necessária a execução da técnica de injeção de consolidação para proporcionar ao subsolo o suporte da carga do tanque. As injeções foram executadas através de tubos manchitados, em linhas verticais e sub-horizontais, em diferentes níveis e direções, para proporcionar a melhor eficiência possível da consolidação do maciço sem capacidade de suporte. Este artigo irá abordar as técnicas aplicadas para a execução da obra, a crescente curva de pressão de injeção conforme o avanço das injeções e os resultados obtidos.

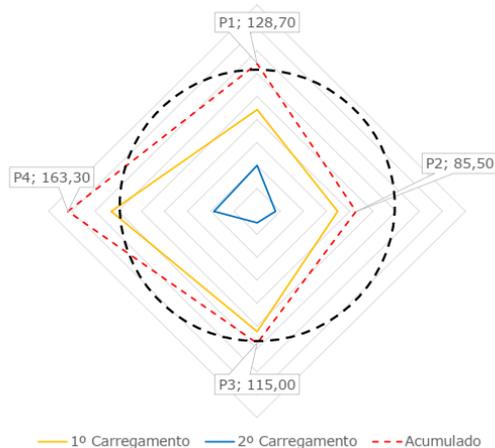
Figura 2. Recalques acumulados

Após a realização de 02 testes de carregamento para análise do recalque, foi concluído que o maior recalque ocorre quando a carga é dobrada de 25% para 50% do volume, a partir daí a taxa de recalque reduz. Notou-se também que não havia recuperação quando a carga era removida e que houve um recalque diferencial acumulado de aproximadamente 0,33 graus.

A figura 2 mostra os recalques acumulados encontrados no tanque após 2º carregamento.

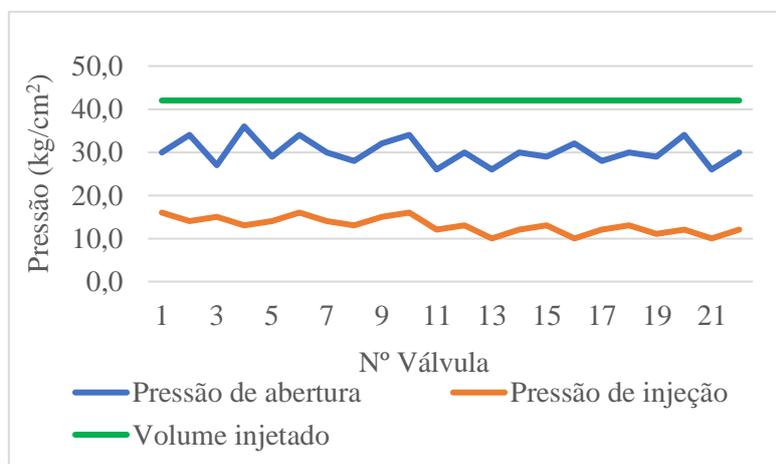
Figura 6. Gráfico de injeção do furo F1-091

Observa-se no gráfico do furo F1-091 que as pressões de abertura das manchetes variaram de 25 a 35 Kg/cm² e as pressões de injeção de 10 a 15 kg/cm². Algumas tentativas de segunda fase de injeção foram realizadas, porém as pressões de abertura e de injeção se apresentaram muito altas, justificando a paralização. No caso do furo F1-006, por exemplo, as pressões de abertura foram e torno de 50 kg/cm² e de injeção em torno de 36 kg/cm², conforme o gráfico da figura 7, abaixo.

A figura 6 apresenta o gráfico das injeções do furo F1-091.

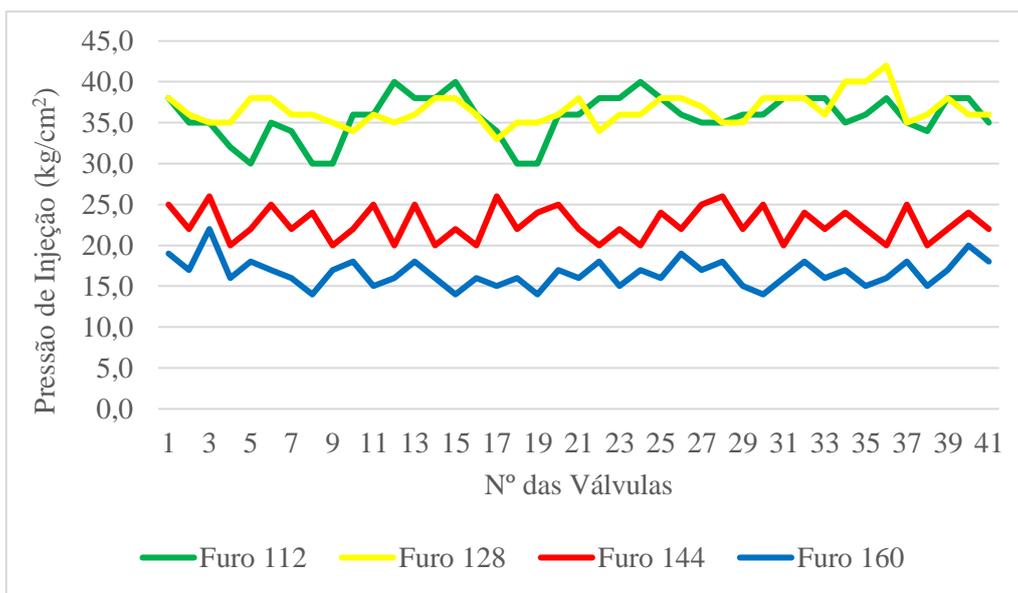
Figura 9. Progressão das pressões nos furos F2-160, F2144, F2-128 e F2-112

Observa-se no gráfico acima que as pressões do furo F2-160 variaram entre 15 kgf/cm² a 20 kgf/cm², as pressões do furo F2-144 variaram entre 20 kgf/cm² e 25 kgf/cm², as pressões do furo F2-128 e F2-112, variaram entre 35 kgf/cm² e 40 kgf/cm². Isso indica que conforme as injeções foram executadas, de forma ascendente, ocorreu o aumento da resistência do solo e consequentemente o aumento de pressões de injeção.

A figura 9 apresenta a progressão das pressões de injeção nos furos F2-160, F2144, F2-128 e F2-112.

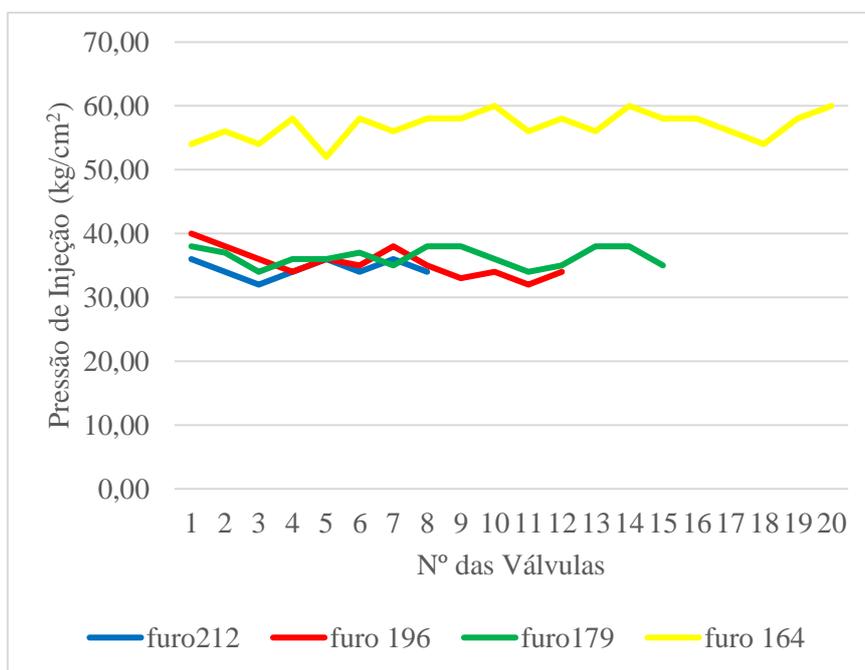
Figura 10. Progressão nas pressões de injeção nos furos F3-212, F3-196, F3-179 e F3-164

Pelo gráfico abaixo é possível observar que as pressões de injeção do furo F3-212 variam entre 32 kgf/cm² a 37 kgf/cm², as pressões do furo F3-196 variam entre 32 kgf/cm² e 40 kgf/cm², as pressões do furo F3-179 variam entre 35 kgf/cm² e 38 kgf/cm², já as pressões do furo F3-164 variam entre 55 kgf/cm² e 60 kgf/cm².

Devido às altas pressões de abertura e injeção das válvulas manchete, foi necessário realizar a injeção dos furos terciários no mesmo dia da bainha, sendo que as perfurações, bainha e instalação dos tubos eram executadas no período da manhã, e as injeções das válvulas no período da tarde, caso contrário, a abertura das válvulas manchete e, conseqüentemente suas injeções, eram inviáveis.

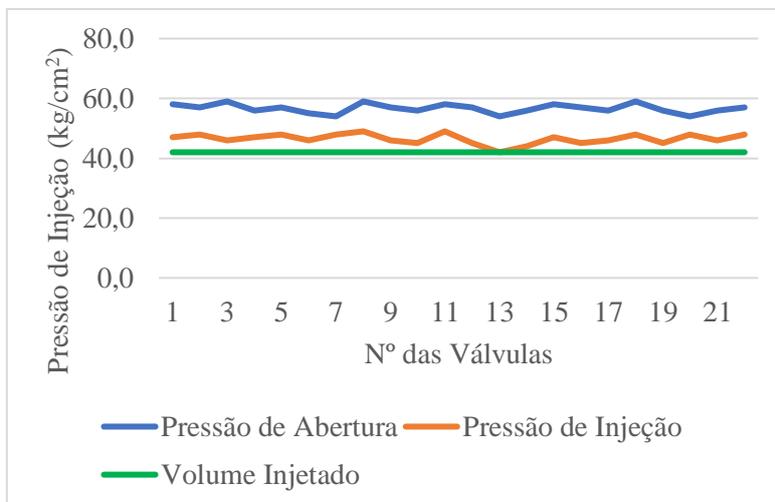
Figura 11. Gráfico com as pressões de abertura e injeção do furo F4-229

Através do gráfico acima é possível observar que as pressões de abertura foram elevadas, variando entre 54 kgf/cm² a 58 kgf/cm² e as pressões de injeção das válvulas manchete variaram entre 42 kgf/cm² e 49 kg/cm². Através das pressões obtidas é possível afirmar que o tratamento do subsolo com a injeção de consolidação foi bem-sucedido. Dessa forma, o tratamento foi dado como finalizado.

A figura 11 apresenta o gráfico com as pressões de abertura e de injeção do furo F4-229.

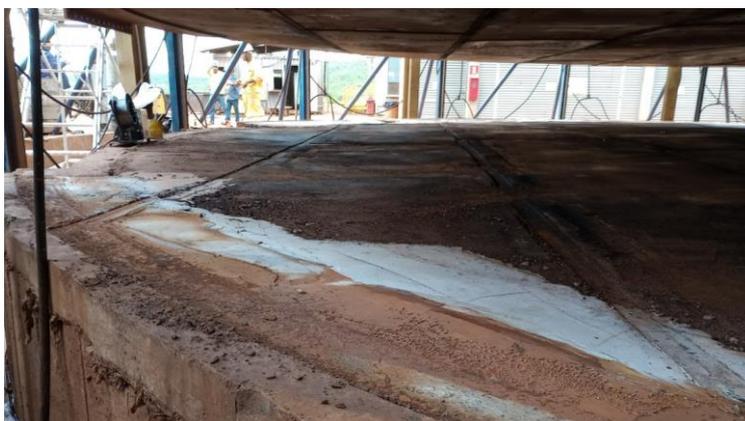
Figura 13. Calda de cimento presente sob o fundo do tanque

Com a elevação do tanque foi possível observar que a calda de cimento injetada percolou pelo solo e extravasou sob o fundo do tanque, conforme observa-se na figura 13.

Após o nivelamento da base de apoio do tanque, o mesmo foi novamente assentado e novos testes de carga e operação foram executados, já com o rejeito de minério para filtragem. Os testes apresentaram resultados satisfatórios e as atividades de operação com o tanque puderam ser finalmente iniciadas.
