Prova de Carga Estática até 6000 kN executada sob uma Ponte em construção: o caso da OAE sobre o Rio Araguaia

RESUMO: Provas de carga estáticas são ferramentas de controle de desempenho amplamente utilizadas na engenharia de fundações para a avaliação da capacidade de carga e comportamento força versus deformação de estacas. O presente artigo descreve a realização de uma Prova de Carga estática desafiadora nas fundações da nova ponte sobre o rio Araguaia, em construção em São Miguel do Araguaia-GO. A ponte possui mais de 1,1 km de extensão total e seus blocos, pilares e tabuleiro já estavam executados na região central da OAE, no meio da calha do rio, onde ficará um dos mastros estaiados com 104m de vão livre. Para avaliar a capacidade de carga e a segurança dos apoios centrais, foi executada prova de carga estática onde o desafio maior residiu na necessidade de executá-la por debaixo da estrutura da ponte parcialmente construída, utilizando-a como sistema de reação. O bloco de coroamento e reação foi composto por 15 estacas tubulares de aço na e a prova de carga na estaca central foi executada até 6000 kN com sucesso, superando as expectativas. A modalidade executiva representou

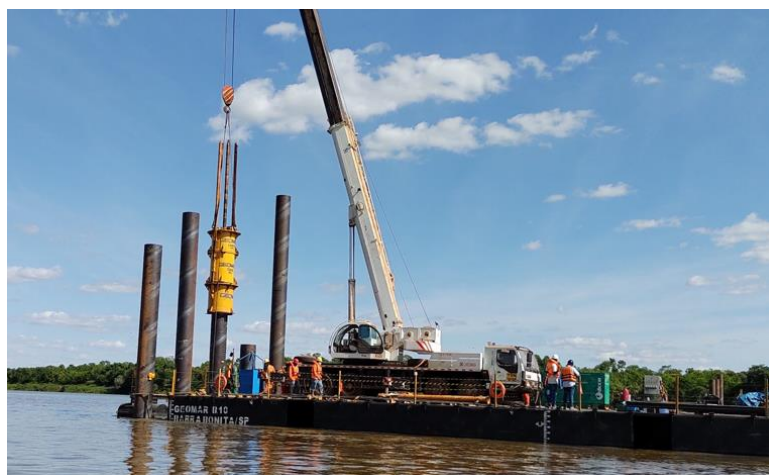
Figura 3. Estacas tubulares de aço cravadas nos apoios centras (região da calha do rio Araguaia)

As Fundações da obra foram inicialmente projetadas em estacas de aço cravadas (ver Figura 3), de seção tubular com 80cm de diâmetro (e 10,3mm de espessura) nos trechos da calha do rio (lâmina d'água). As estacas foram projetadas para carga de trabalho de até 3000 kN (6000 kN na ruptura). Elas foram cravadas e posteriormente tiveram parte de seu interior limpo, armado e preenchido com concreto estrutural. Esse tipo de solução de fundação tem boa capacidade para resistir a momentos fletores e o preenchimento parcial em concreto gera também uma melhoria no quesito durabilidade das estacas sob ação da degradação pela lâmina do curso d'água.

O comprimento cravado das estacas foi em torno de 20 a 28m (trecho em solo, sem contar o trecho na lâmina d'água) com valor médio em torno de 25m de comprimento.

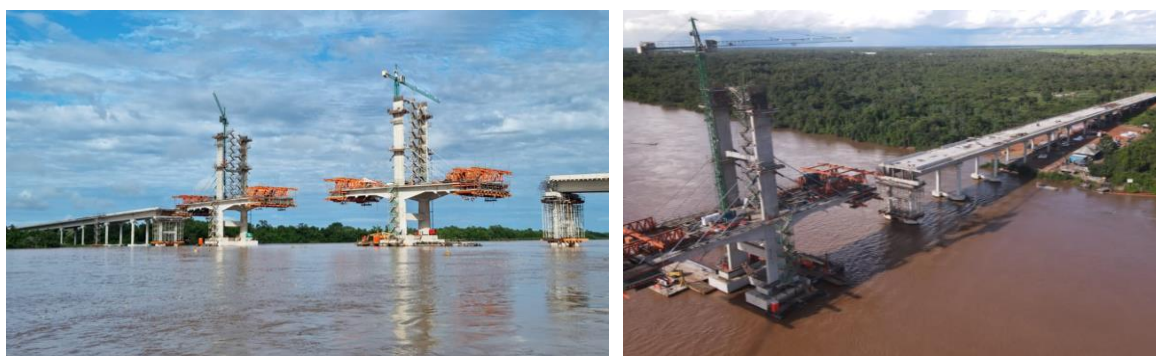
Figura 5. Estágio de construção da OAE, já avançado com pilares, tabuleiros e mastros construídos

Definido o conceito de projeto, a equipe de execução de obra ficou de agendar uma data para a realização do ensaio. No entanto, por questões de logística de obra e cronograma, a construção seguiu em ritmo acelerado de execução de blocos, pilares, tabuleiro da ponte e início dos estais sem antes se executar a PCE, como pode ser visto na Figura 5.

Isso trouxe o benefício da carga permanente sobre as estaca teste e reações, porém uma complexidade adicional por agora haver uma grande estrutura em avanço sobre o bloco. Qualquer comportamento distorcional da PCE (ex. um lado do bloco subir mais que o outro) teria efeitos de segunda ordem significativos, podendo comprometer a OAE e até ocasionar um acidente grave. As Figuras 5 e 6 mostram o estágio da obra e local da PCE, sob a estrutura existente:

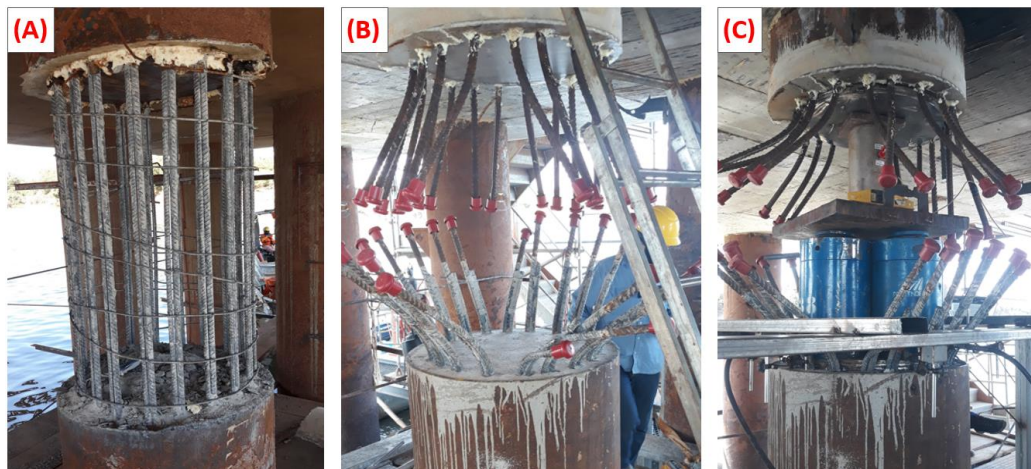
Figura 7. (A) após corte da camisa e remoção do concreto, (B) leve abertura na armadura para possibilitar inserção dos equipamentos e (C) inserção das placas, macacos e célula de carga

O processo de preparo da estaca começou pelo corte e abertura da camisa metálica (tubo). Em seguida, o concreto dessa região foi quebrado e removido junto com a estribagem. As barras longitudinais da armadura foram preservadas íntegras e mantidas expostas. Procedeu-se, então, com um pequeno corte no ponto intermediário da armadura longitudinal, abrindo-a em formato de “flor”, para que os macacos hidráulicos e pudessem ser inseridos, como mostrado na Figura 7.

Para garantir o contato e transferência de carga completos para a estaca, foram preparadas placas metálicas em forma de “engrenagem” para encaixe adequado no topo e na base do macaco hidráulico e plena transferência de carga sobre a maior área possível da seção da estaca sem interferência com barras longitudinais da armação.

Foram utilizados três macacos hidráulicos de até 2500 kN cada, totalizando força possível de até 7500 kN, com célula de carga de aferição até 6000 kN. Também foram acrescentadas vigas de referência fixas, com comprimento de 4,20 metros, para permitir fixação dos extensômetros digitais, com curso de 50mm e sensibilidade de até 0,01mm, bem como 4 relógios comparadores utilizados para a média da medição dos deslocamentos.

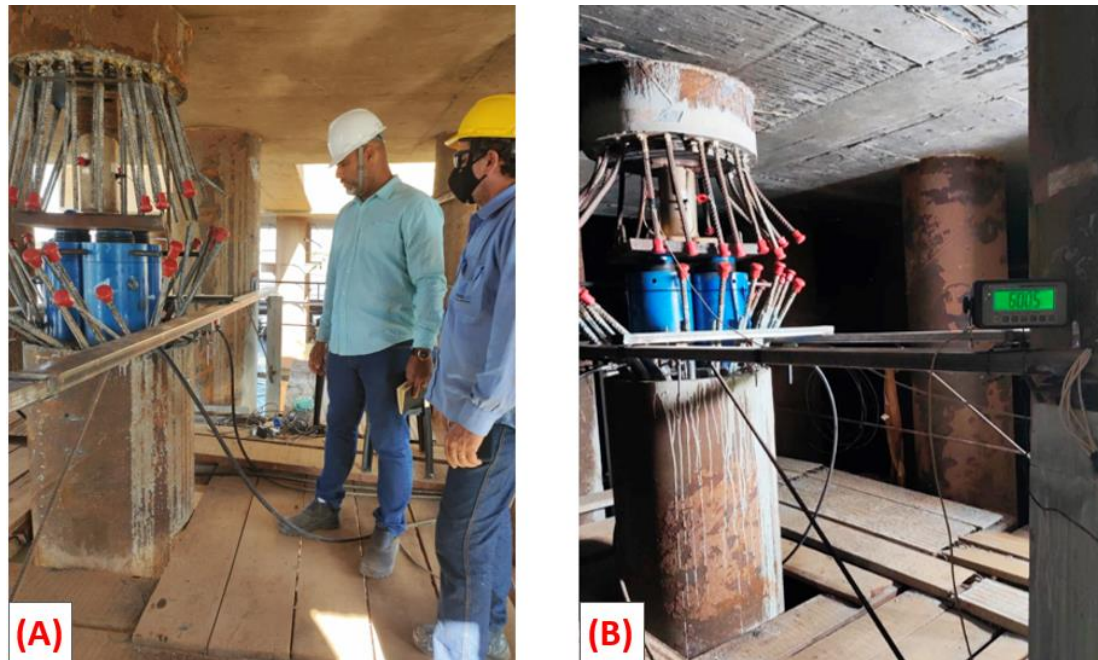
Figura 8. (A) Etapas de carregamento da PCE e (B) estabilização na carga máxima de 6000 kN.

O ensaio foi iniciado às 9:45 da manhã com o carregamento lento de 300 kN, estabilizando com 0,91mm de deslocamento e foi conduzido conforme roteiro elencado até atingimento dos 6000 kN, com deslocamento final médio de 38,01mm após duas horas de estabilização (às 21:00). Após descarregamento, o recalque residual medido foi de 24,92mm. A Figura 8 mostra o ensaio durante execução e estabilizado na carga máxima de 6000 kN:

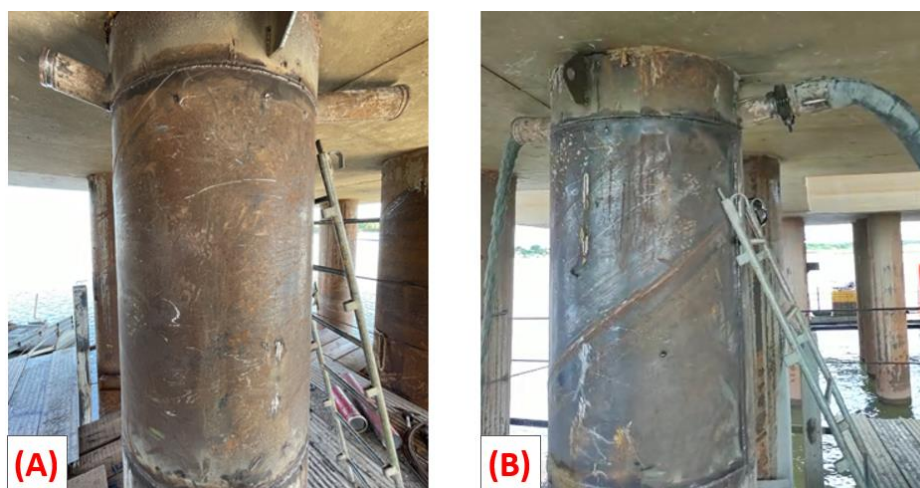
Figura 12. (A) Aberturas com tubos criadas para injeção e expurgo de concreto e (B) momento da concretagem, com detalhe do expurgo saindo por um dos furos.

Após reconstrução da armadura e camisa, restava ainda re-concretar o segmento de estaca para reconstituí-la por completo. Assim, foram realizadas duas dois orifícios na parte superior do trecho de camisa soldado. Esses pontos objetivaram a injeção do concreto por meio de uma mangueira em um deles, enquanto que no outro há expurgo de material, até que o interior da camisa estivesse integralmente preenchido e livre de contaminação de concreto por materiais soltos ou estranhos. A Figura 12 mostra esse processo para a recomposição final da estaca teste.
