Estudo de Caso - Reforço de Fundação para Expansão de Hospital no Estilo Retrofit

RESUMO: A engenharia está cada vez mais requisitada para desenvolver soluções que necessitam de uma resolução complexa, como neste estudo de caso em questão. O mesmo se trata de um reforço de fundação em micro-estacas injetadas para a reforma e expansão da Santa Casa de São José dos Campos, sendo esta reforma em estilo Retrofit. As principais dificuldades encontradas para a realização da obra foram a falta de espaço para a execução, logística e permanecer com o hospital em funcionamento em sua grande maioria. Graças aos métodos empregados, cronograma afinado e capacidade técnica de todos os envolvidos, desde a concepção do projeto até a entrega do serviço, a obra foi entregue dentro do prazo sem grandes contratempos.

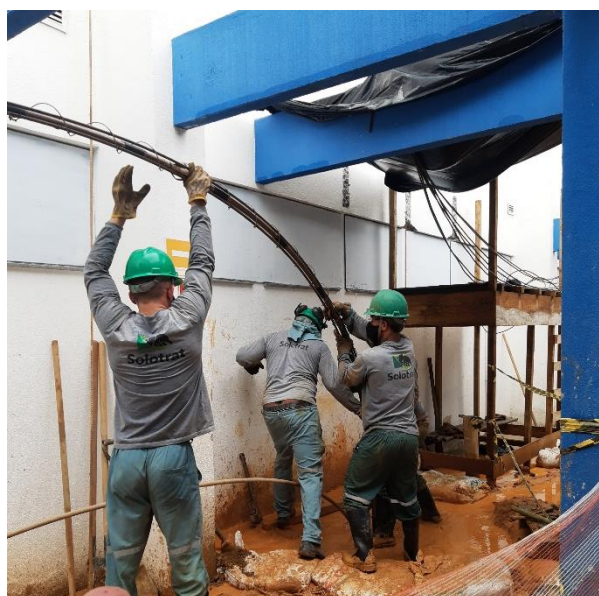
Figura 5. Instalação da armadura

Antes de inserir a armadura, limpa-se internamente o furo através de lavagem, posteriormente é instalada a armadura, constituída de aço CA-50, em quantidades determinadas em projeto e tubo de PVC $\phi 32\text{mm}$ manchettato a cada 1m para a injeção, feito o preenchimento da bainha de forma ascendente, a partir da extremidade inferior do furo devendo preencher o espaço anelar entre o tubo PVC e o furo com calda fator água/cimento 0,5 através de bomba de injeção.

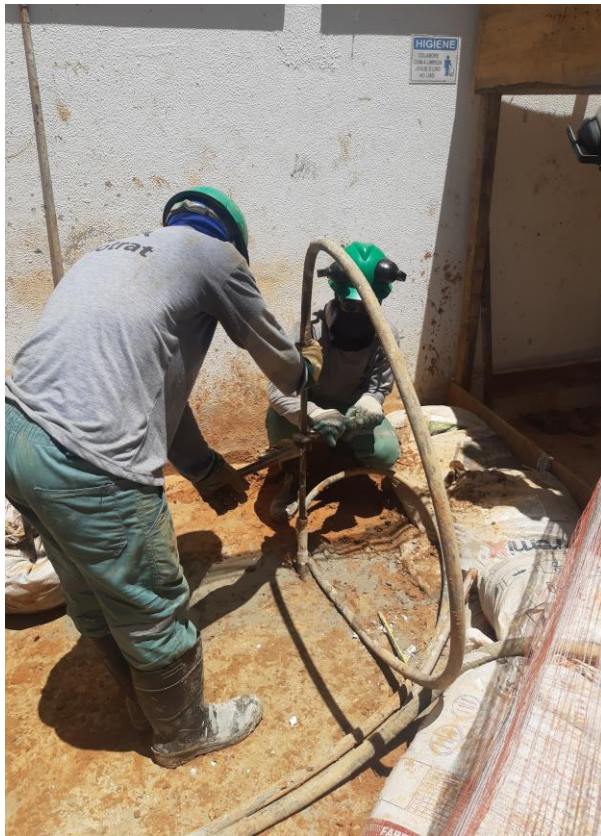
Figura 6. Injeção através do tubo mancheteado

No dia seguinte ao preenchimento da bainha, é feita a injeção através de obturadores duplos iniciando na válvula manchete inferior, uma a uma, até a última válvula, mais superficial, com a pressão encontrada, que independe do equipamento ou projeto.
