Recuperação Emergencial de Cortina Atirantada Fletida no Forte São João - Urca/RJ

Este artigo objetivou apresentar um estudo de caso concernente ao serviço emergencial de recuperação de um segmento de estrutura de contenção de solo em cortina atirantada aos fundos de um edifício localizado no Forte São João, Urca, Rio de Janeiro/RJ. Trata-se de um painel em concreto armado com 10,7 m de comprimento, 4 m de altura e 10 tirantes protendidos, sob risco de ruptura iminente à época, dado o deslocamento de seu paramento, com afastamento oblíquo total estimado em 50 cm de um dos vértices superiores, deflagrado sobretudo por fortes chuvas locais. Para tanto, apresentaram-se as soluções empregadas na retomada da estabilidade da estrutura, relativas em especial à adoção de um modelo estrutural com distribuição dos esforços de 10 novos tirantes, posicionados sobre novas vigas de concreto armado, em substituição à carga dos tirantes originais. Ainda, inseriu-se uma base para evitar a movimentação vertical do painel, desobstruíram-se os barbacãs e instalaram-se drenos horizontais profundos. Nos ensaios de recebimento realizados nos tirantes de reforço, conforme a norma ABNT NBR 5629/2018, conc

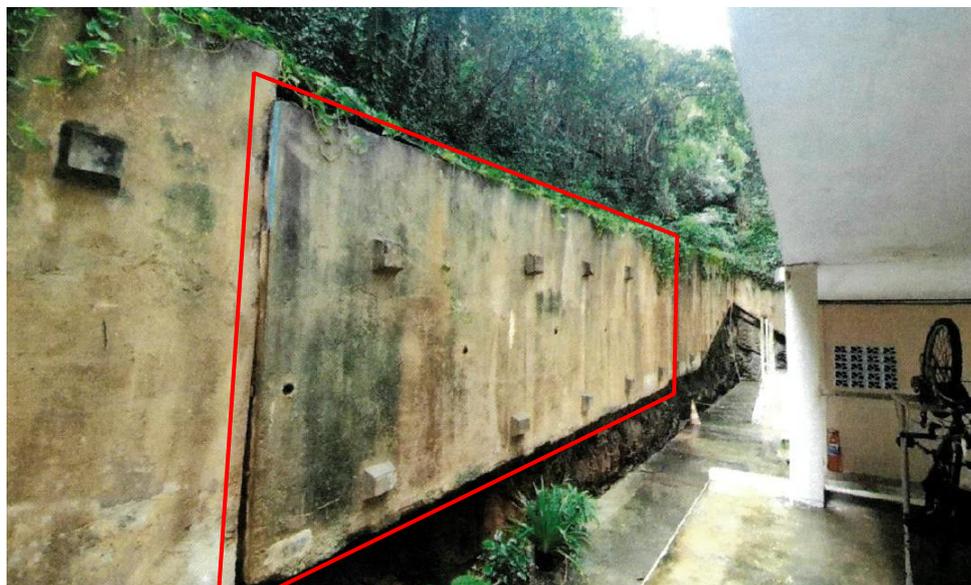
O objeto de análise refere-se ao segmento de estrutura de contenção de solo existente aos fundos do Edifício São João, S/N, situado na Fortaleza de São João, Urca, Rio de Janeiro/RJ (coordenadas aproximadas 22°56'43.5" S e 43°09'30.7" O). Trata-se uma cortina atirantada com 10,7 m de comprimento e altura variável entre 3,4 e 4 m, disposta aos fundos dos blocos C e D do prédio, e composta de um muro de concreto armado com 15 cm de espessura e 10 tirantes protendidos, dispostos em 2 linhas horizontais e 5 verticais (Figura 1).

Figura 1. Segmento da cortina atirantada em análise (contornos em vermelho)

Em decorrência das fortes chuvas que se abateram sobre a região em fevereiro de 2020, deflagaram-se os deslocamentos vertical e horizontal do paramento de concreto da contenção, com um afastamento oblíquo total estimado em 50 cm entre o vértice superior esquerdo (pintado em azul) e o muro imediatamente adjacente, não tendo sido identificados danos à integridade estrutural do painel. Observaram-se também espaços vazios entre o talude e o paramento, com escorregamento de solo na base do muro junto à 2ª linha vertical de tirantes mais à esquerda, além de exposição de armadura à retaguarda, sem bainha e em estado avançado de oxidação, aparentemente ainda tensionada. Os drenos sub-horizontais encontravam-se colmatados e a drenagem superficial sobre o muro, na crista da estrutura, também estava obstruída.

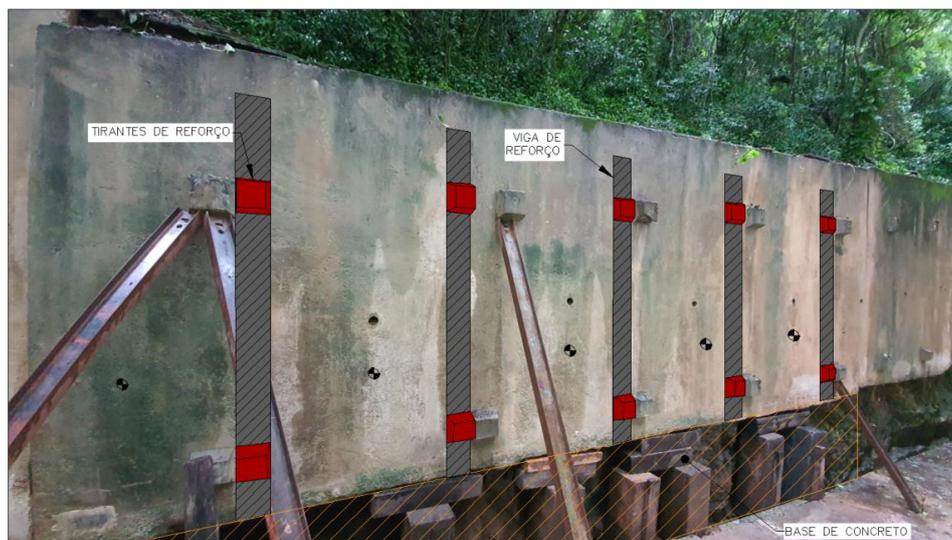
Em auxílio ao reforço da contenção existente, contemplou-se (Figura 2):

Figura 2. Solução de projeto

- a) Estabilizar o painel de cortina atirantada fletida mediante o implemento de 10 novos tirantes definitivos, do tipo Incotep THB 25, aço CA-50 (sob resistência característica de escoamento f_{yk} de 500 MPa), constituídos de monobarras de 25 mm de diâmetro, as quais foram dotadas de proteção anticorrosiva (conforme a NBR 5629/2018), inseridas no maciço em furo com calda de cimento e posicionadas sobre vigas de reforço em concreto armado;

- b) Ativar a carga dos novos tirantes, através de protensão com auxílio de macaco hidráulico, e proteger as respectivas cabeças com carapaça de argamassa;

- c) Implementar apoio de concreto armado de classe C-30 (com resistência característica do concreto à compressão f_{ck} de 30 MPa) na base do painel, até a base de rocha subjacente, para preencher todo o espaço vazio abaixo do paramento existente, além de sustentar o peso da estrutura de forma definitiva e evitar a movimentação vertical da cortina;

- d) Limpar os barbacãs existentes no painel;
- e) Implementar 5 novos drenos sub-horizontais profundos (DHP) de 6 m cada;
- f) Corrigir a canaleta de drenagem existente imediatamente à retaguarda do painel, junto à área de vegetação na crista da contenção; e

- g) Restaurar o passeio superior, adjacente à estrutura, e construir uma viga de complementação superior do painel, com bitolas de aço longitudinais de diâmetro 12,5 mm e estribos de diâmetro 8 mm, espaçados de 45 cm.

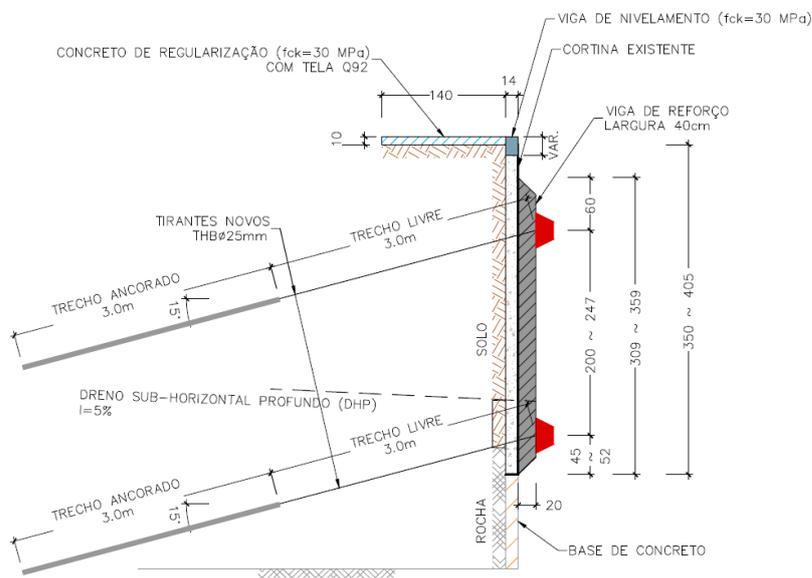
Os 10 novos tirantes de reforço foram projetados para uma carga de trabalho de 120 kN (igual à dos tirantes de aço CA-50 com 25mm de diâmetro previamente existentes), além de uma carga máxima de ensaio de 210 kN e de uma carga de incorporação de 100 kN. Ainda, o comprimento médio de perfuração em solo/rocha foi de 6 m, sendo 3 m em trecho livre e 3 m em trecho ancorado, adentrando-se o estrato rochoso, próximo à superfície lateral do talude. As vigas de reforço, por sua vez, foram projetadas com 40 cm de largura e 20 cm de espessura.

Figura 3. Seção típica em vista lateral

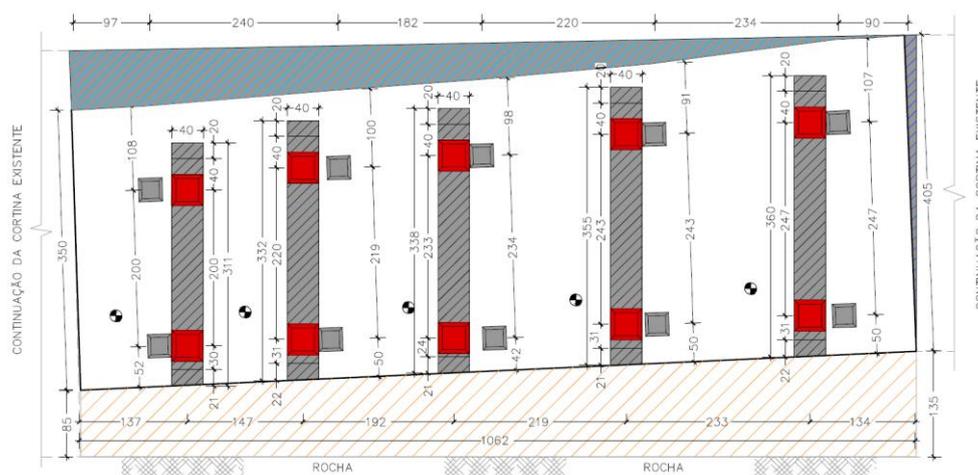
Dimensionaram-se as vigas de reforço com base nos esforços solicitantes no paramento existente e nos tirantes adicionais, dada a reação do solo à contenção pelo painel. Assim, distribuíram-se as cargas desses tirantes ao longo da direção da referida viga, transmitindo-as para o painel, em substituição aos esforços dos tirantes originais, e considerando-se que no modelo estrutural adotado, após a protensão, essas novas ancoragens comportaram-se como apoios. Analisaram-se então diversos modelos estruturais, cujos vãos foram determinados pelas combinações dos comprimentos das vigas da Figura 4, gerando-se as condições de esforços mais desfavoráveis. Na análise destes esforços, empregou-se o software *Ftool* (PUC-RIO, 2018), versão 4.00.04 para o cálculo dos momentos fletores e dos esforços cortantes.

Figura 4. Vãos das vigas de apoio na vista frontal projetada para a cortina

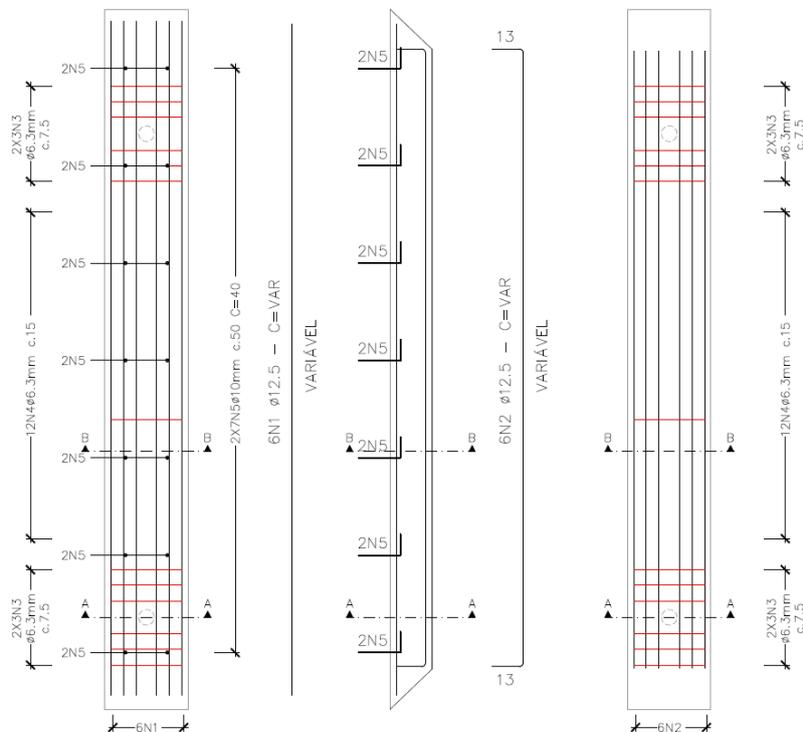
Figura 5. Armaduras da viga de reforço (na sequência: vistas das faces interna, lateral e externa)

Nos esquemas das vigas de reforço das Figuras 5, 6A e 6B, as barras N1 e N2 (diâmetro 12,5 mm) referem-se às armaduras longitudinais, negativa e positiva, respectivamente; as barras N3 e N4 (diâmetro 6,3 mm) referem-se às armaduras de colapso progressivo e às demais armaduras transversais, respectivamente; e as barras N5 (diâmetro 10 mm) referem-se às armaduras de fixação das vigas de apoio ao paramento da cortina.

Definidas as dimensões da estrutura, as resistências e os esforços solicitantes de projeto, dimensionou-se a armadura para as vigas de reforço, conforme as Figuras 5, 6A e 6B, as quais contemplaram as análises concernentes às:

O item 19.5.4 da norma NBR 6118 (ABNT, 2014) prevê armadura de colapso progressivo para a garantia da ductibilidade local, devendo ela estar suficientemente ancorada, além dos contornos C' e C". Assim, considerado um coeficiente de ponderação das ações para o colapso progressivo igual a 1,2, adotaram-se armaduras de colapso progressivo com 3 bitolas de diâmetro 12,5 mm, em atendimento à área mínima necessária de aço a cruzar a região da placa.

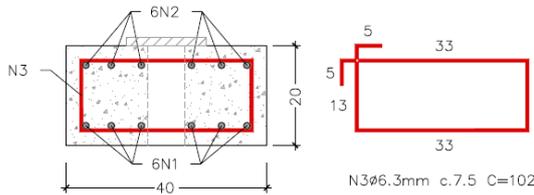
Figura 6A. Corte AA da Figura 5

Figura 6B. Corte BB da Figura 5

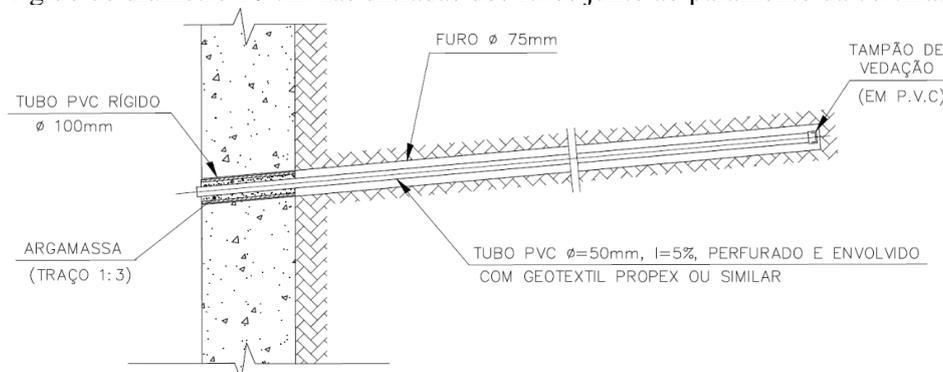
Em relação à drenagem da estrutura, detalham-se adiante os 5 novos drenos sub-horizontais (DHPs) profundos implementados no painel (Figuras 7 e 8), representados por tubos de PVC rígido com inclinação horizontal de 5% e diâmetro de 50 mm, perfurados mediante aberturas circulares a cada 10 cm, além de submetidos a uma envoltória de geotêxtil, fixada por arame de amarração com passo helicoidal de 10 cm. Tais estruturas dispuseram de um tampão de vedação à montante do escoamento, tendo sido envolvidas em argamassa com traço 1:3, além de inseridas em aberturas de diâmetro 75 mm em trecho de substrato de solo/rocha, e circundadas por tubos de PVC rígido de diâmetro 10 cm nas entradas dos furos junto ao paramento da cortina.

Figura 7. Vista lateral dos DHPs implementados

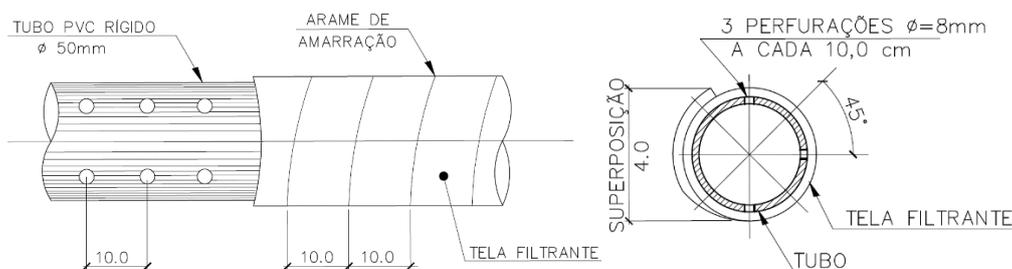
Figura 8. Detalhamento típico dos DHPs implementados

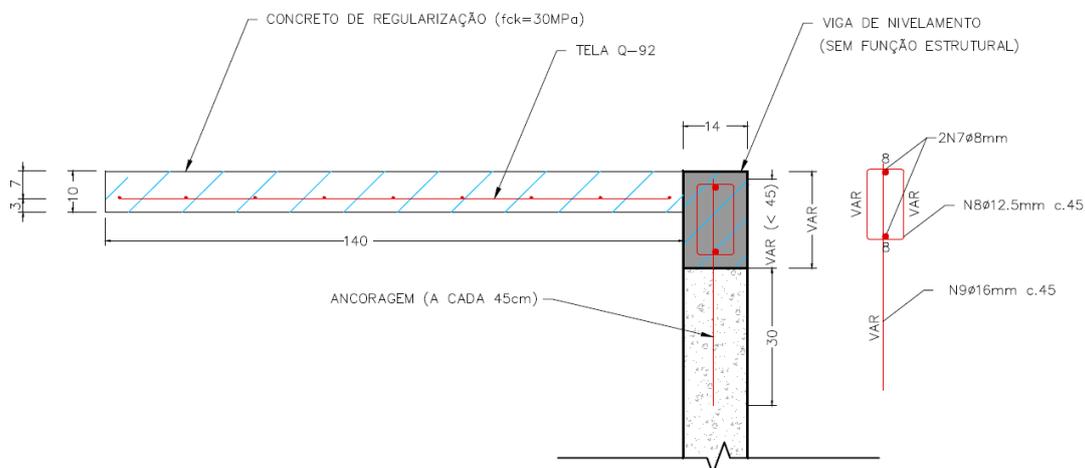
Detalham-se também as soluções adotadas para a crista e a base da contenção. Entrementes, procedeu-se, no topo da estrutura (Figura 9), ao implemento de um passeio em concreto de regularização ($f_{ck} = 30 \text{ MPa}$), a contemplar a disposição de tela (Q-92), além da concretagem de uma viga de nivelamento (sem função estrutural) e da reconstrução das canaletas dispostas mais internamente à encosta. Na parte inferior do paramento (Figura 10), adotou-se uma solução de apoio com emprego da mesma tela, fixada mediante chumbadores de diâmetro 12,5 mm, injetados a cada 2 m na direção longitudinal.

Figura 9. Recomposição de passeio e concretagem de viga de nivelamento na crista da contenção

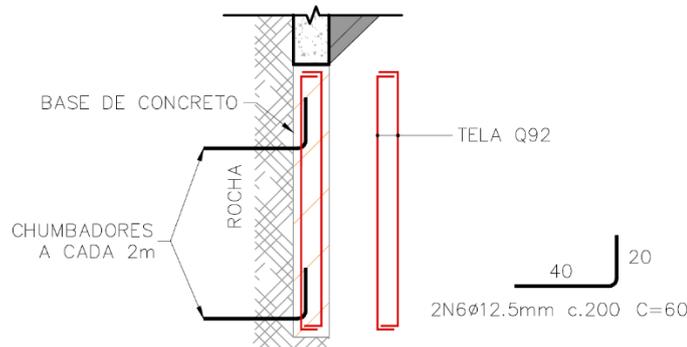
Figura 10. Implemento de nova base para o paramento

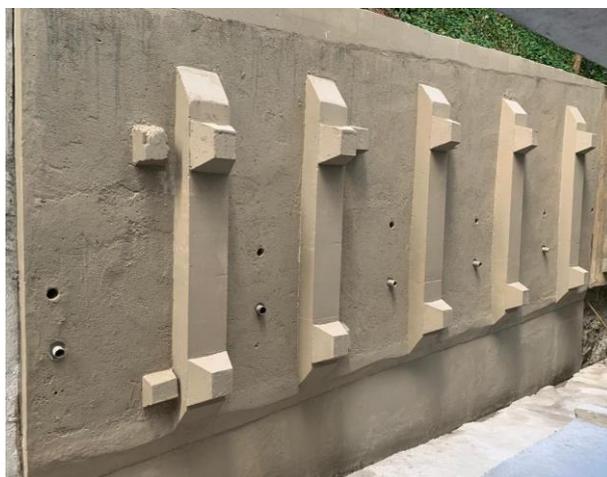
Do exposto, concluídas a obra e os ensaios, a cortina recuperada segue exposta na Figura 11, a qual também apresenta as carapaças de argamassa das cabeças dos novos tirantes e as respectivas vigas de suporte.

Figura 11. Cortina atirantada recuperada

Retratada a contenção fletida recuperada (Figura 11), apresentam-se os ensaios de recebimento realizados nos novos tirantes de reforço da cortina atirantada em análise, com a avaliação da integridade dos mesmos por ensaios de cargas, os quais fizeram parte do controle tecnológico previsto, de acordo com os procedimentos indicados para os ensaios de recebimento dos Tipos A e B preconizados no Anexo D da norma NBR 5629 (ABNT, 2018) (Tabelas 1 e 2).

Constatou-se, portanto, que todos os novos tirantes resistiram satisfatoriamente à carga máxima imposta nos ensaios. Os deslocamentos elásticos ficaram dentro dos limites indicados. Quanto aos deslocamentos plásticos, não houve tendência de aceleração, indicando-se bom comportamento dos bulbos.
