## Princípios do Sistema de ancoragem com cordoalha, clavete e blocos.

**RESUMO:** Os projetos de cortinas atirantadas que utilizam tirantes de cordoalhas exigem uma atenção especial nas especificações das cargas e definições de montagem, isso se deve a complexidade da interação entre os componentes da cabeça que são responsáveis pela cravação. A cabeça do tirante de cordoalha é composta por placa de ancoragem, bloco e clavete, estes itens trabalham como um sistema fechado e dependem de uma faixa restrita de carga para que sua performance seja efetiva. A especificações de cargas abaixo do mínimo indicado que é de 50% da carga limite de ruptura da cordoalha, resulta em um baixo deslocamento e reduz a capacidade elástica da cordoalha, com isso, a cravação do clavete é falha.

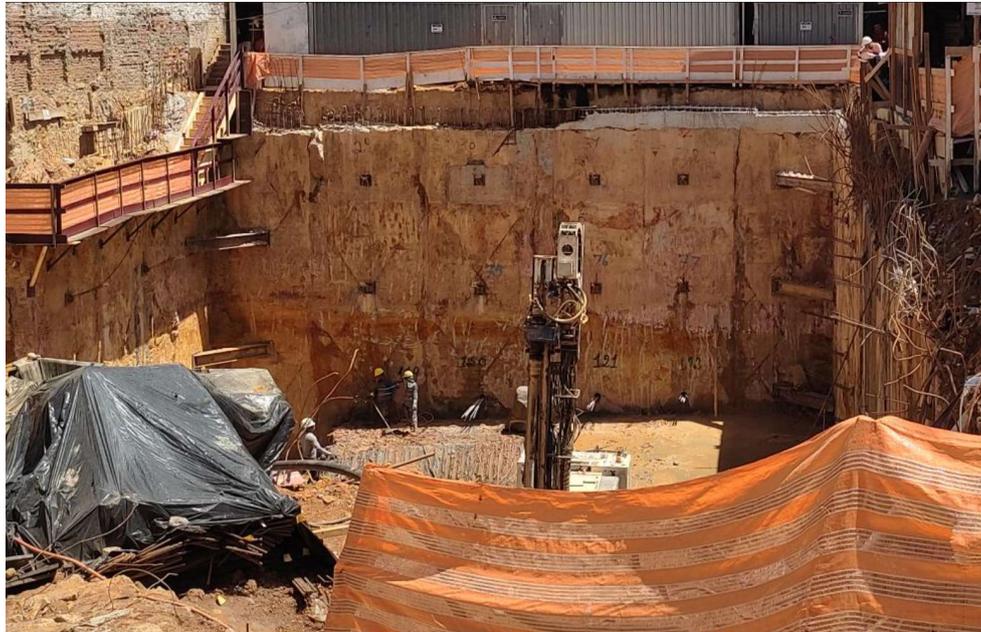
Figura 1. Etapa do ocorrido.

Afim de contribuir na análise do ocorrido foi utilizado um drone para auxiliar na visualização dos tirantes, uma vez que a obra já estava relativamente avançada e muitos deles se encontravam com difícil acesso, colocando em risco a integridade da estrutura.

Durante análise foi observado que ao menos 10 tirantes, sendo cinco da primeira e cinco da segunda linha, que já haviam sido escavadas meses antes estavam com os clavetes aparentemente soltos.

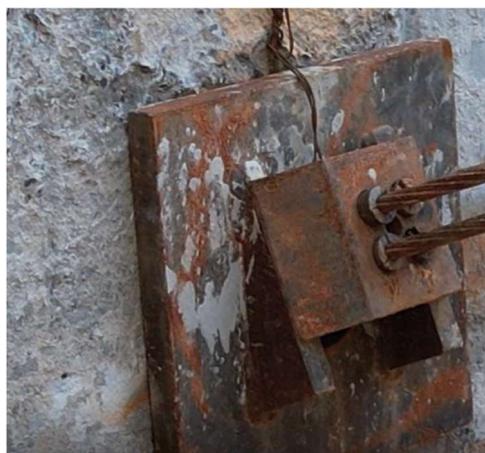
O caso se deu em uma obra residencial no estado de São Paulo, no ano de 2023, onde se utilizaram tirantes provisórios para sustentar a frente de escavação. Algumas semanas após a etapa de protensão e o avanço das linhas, observou-se que os clavetes apresentavam sinais de desprendimento. Isso representa uma falha que não é aceitável dado o papel crucial desempenhado por esse componente.

Figura 2. Tirante com ocorrência de clavete solto.

O estudo de caso apresentado descreve uma incorporação de 25 tf, o que equivale a 6,25 tf por cabo, resultando uma carga 50% inferior do mínimo recomendado para a cravação do cabo na cordoalha.

Após analisar os resultados obtidos nos ensaios, o projetista adotou novos parâmetros que possibilitaram o aumento da carga por cabo, alcançando assim o mínimo necessário para um desempenho satisfatório do clavete. Isso implicou em uma nova carga de incorporação, respeitando ao menos 50% da carga de ruptura do cabo de cordoalha.

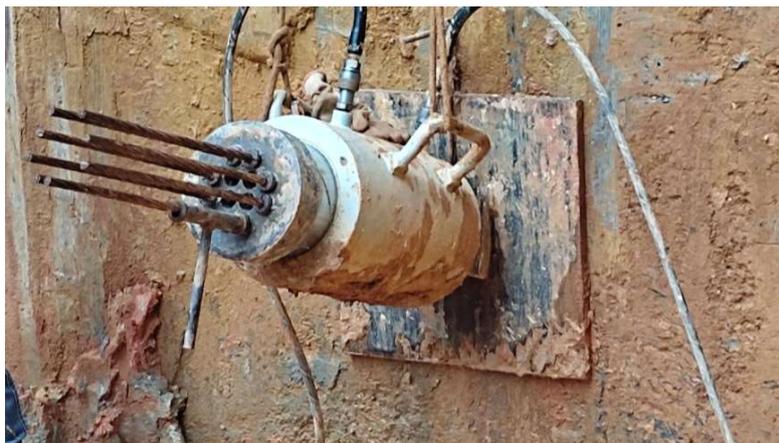
consequência permitindo o bom desempenho do material. A execução não demonstrou qualquer tipo de erro ou irregularidade na utilização dos equipamentos hidráulicos para protensão (bomba, cilindro e manômetro), nem mesmo mal-uso no posicionamento dos acessórios (pé de cravação e cabeçote de cravação).

Figura 3. Acompanhamento para validação de carga.

Observado ainda, que os equipamentos estavam devidamente aferidos permitindo assim leituras corretas e por consequente a conversão precisa da pressão do sistema para sua carga aplicada.

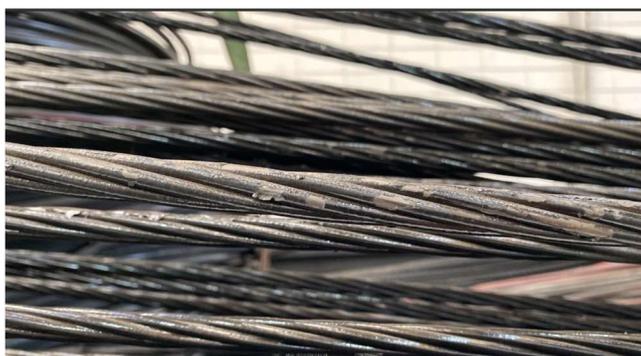
No caso das cordoalhas, o processo de pintura requer cuidados especiais uma vez que essa pintura nem sempre consegue atingir o fio central gerando desse modo oxidação ao longo de sua vida útil. Como solução a isto, é importante que os fornecedores de pintura tenham sempre especificações e métodos validos para este processo.

Figura 5. Cordoalha com sinais de pintura ineficientes.

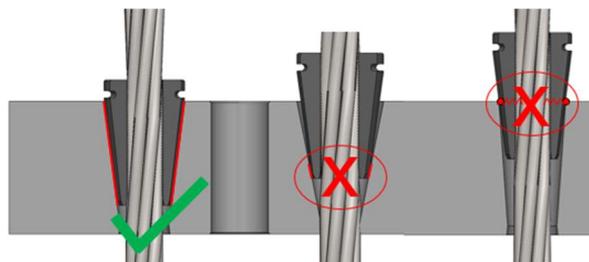
Um tirante constituído por cordoalhas deve assegurar a precisão de seus elementos, como a dimensão do clavete e a angulação dos furos cônicos no bloco, permitindo desse modo alcançar o desempenho ideal.

Figura 6. Demonstrativo alojamento do clavete.

O posicionamento incorreto do clavete pode resultar em danos à cordoalha, quando o contato da cunha do clavete acontece em um momento inesperado, levando ao desgaste prematuro dos primeiros dentes do mesmo. Como resultado, o processo de cravação sofre um atraso

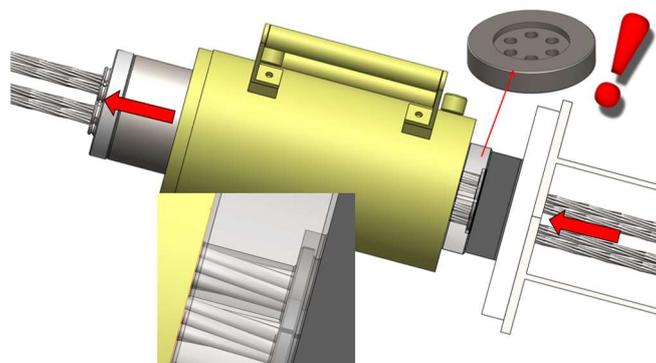
Uma situação adicional que pode afetar ou danificar o componente sob tração ocorre quando o pé de cravação possui dimensões diferentes das especificadas na fabricação. Um pé de cravação com um rebaixo menor faz com que o clavete fique excessivamente mais justo, o que resulta no estrangulamento da cordoalha e consequente dano. Por outro lado, se o rebaixo do pé de cravação for maior do que o necessário, o sistema perderá carga devido ao excesso de movimentação do clavete até o momento de cravação.

Figura 7. Demonstrativo rebaixo do pé de cravação.

O rebaixo preciso no pé restringe o movimento equivocado do clavete, permitindo que este abra suas cunhas de forma correta e possibilitando que a cordoalha avance pelos dentes do clavete sem causar danos a ambos.

Um rebaixo muito maior do que o projetado implica em uma perda de carga no ato da incorporação do tirante por conta da movimentação extra do clavete, uma vez que essa perda não está prevista no desenvolvimento do projeto executivo.

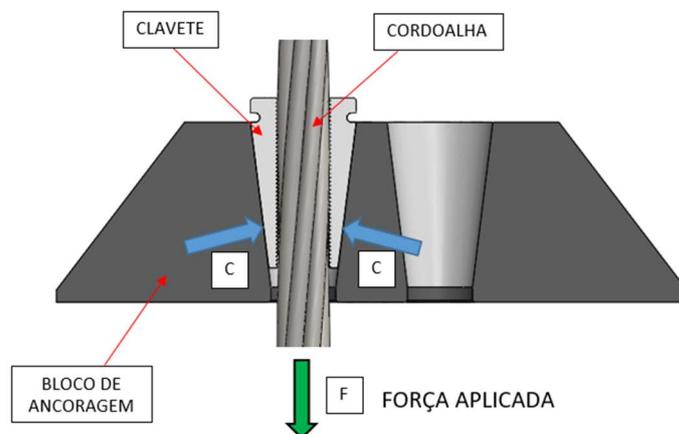
Figura 8. Avaliação de tensão.

As cargas de travamento (C) do sistema são resultantes da Força (F) aplicada no tirante. É necessária uma carga mínima para que a cunha do clavete consiga segurar de forma eficiente o cabo da cordoalha. (AALAMI,1993)

Uma carga de menos que 50% em relação a ruptura do cabo, faz com que o clavete fique relativamente solto e não crave na cordoalha.

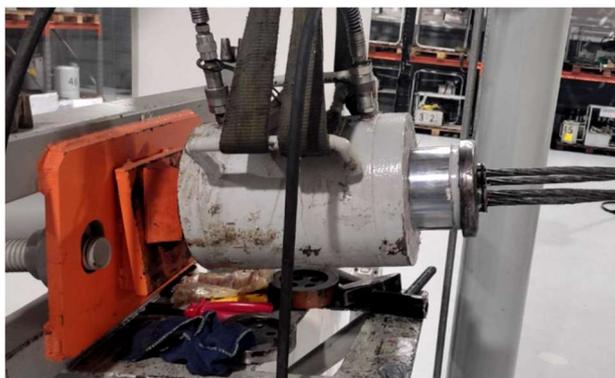
Utilizando uma bancada de testes que simula um tirante e posicionando todos os acessórios conforme o princípio de cravação de ancoragem de cordoalhas, se utilizou um conjunto hidráulico devidamente aferido e clavetes do mesmo lote para otimizar a simulação.

Figura 9. Testes de cravação em bancada de testes.

Foi aplicada uma carga de 40tf, distribuída entre os quatro cabos de cordoalha, totalizando 10tf para cada cabo. O objetivo era verificar a eficácia da cravação e analisar se estavam devidamente assentados e com o desempenho esperado, mitigando possíveis falhas na fabricação do material.

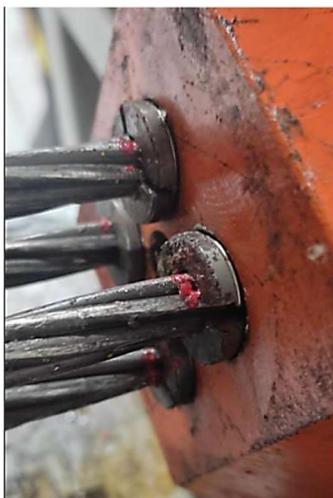
Figura 10. Montagem com 04 cabos.

Por meio de um sistema de marcação por cabo, que oferece uma verificação visual para assegurar que as cordoalhas estão corretamente alinhadas durante a cravação, foi possível alcançar o assentamento sem desalinhamentos e sem sinais de danos aos materiais. Isso garantiu a aprovação do clavete e sua operação conforme o previsto.

Após aplicação da carga, o sistema ficou em repouso por 16 horas para que fosse possível identificar qualquer deslocamento nos cabos através das cunhas do clavete.

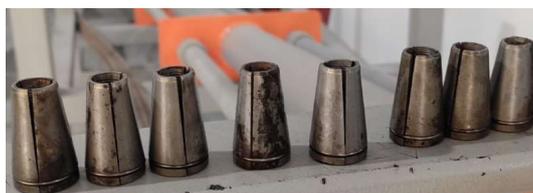
Em seguida, os testes foram repetidos com oito clavetes, formando dois conjuntos de ensaio, e todos suportaram uma carga de pelo menos 10tf por cabo, demonstrando-se aprovados. Todos os acessórios operaram corretamente, mantendo a carga incorporada e evitando o deslocamento das cordoalhas entre as cunhas dos clavetes.

Figura 11. Clavetes selecionados para teste.
