USO DE MÉTODOS NÃO CONVENCIONAIS PARA CONTENÇÕES DE ÁREA DE RISCO

PALAVRAS-CHAVE: Plantio de bambu, Estabilização de taludes, Ensaio de resistência das raízes.

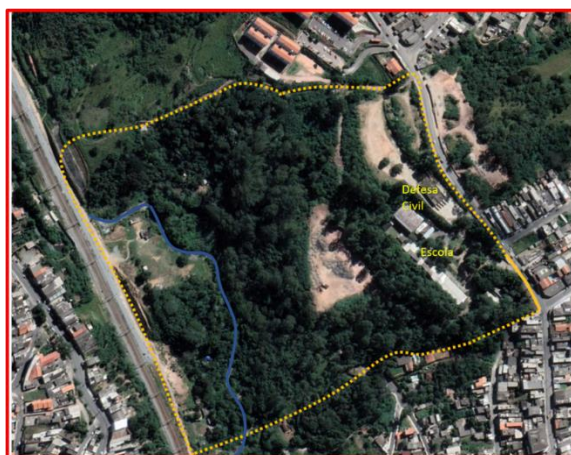
Figura 2 – Área denominada Lyons onde será conduzido o estudo
Fonte: Os autores

Uma primeira experiência esta sendo conduzida em parceria com o município de Francisco Morato, com projeto finalizado e em fase de implantação em área piloto denominada Lyons (Figura 2) de propriedade da Prefeitura Municipal. Trata-se de local de relevo acidentado onde atualmente abriga as instalações da Defesa Civil e a Escola Municipal Elba Nóbrega Sobral. Este talude (Figura 3) se encontra em situação de risco de escorregamento e devido a esta característica, constituiu-se um adequado local para a implantação da solução através do plantio do bambu, observando-se seu comportamento ao longo do tempo, seja no desenvolvimento da espécie, como os benefícios deste plantio na erosão do solo e escorregamento. Ademais, esta sendo possível observar outras características como a pega e crescimento em ambiente natural, a evolução do alastramento e crescimento da parte aérea.

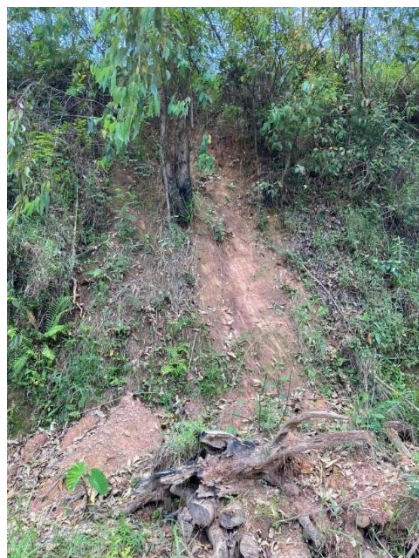
Figura 3 – Talude experimental antes do plantio do bambu
Fonte: Os autores

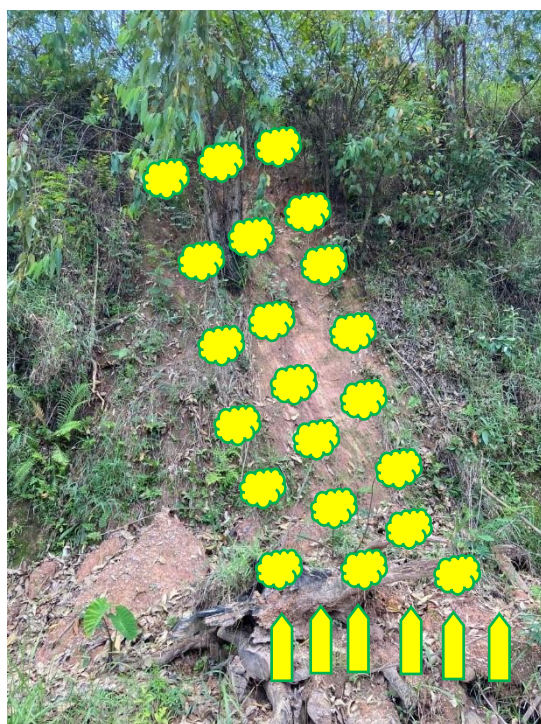
A figura 4 exemplifica o projeto, como está em implantação, mostrando o trecho mais crítico do talude experimental, em relação à inclinação do terreno.

Figura 4 – Disposição do bambu alastrante e entouceirante no talude experimental.

O talude em questão de altura aproximada 8 m, após a limpeza, retirada de vegetação remanescente e regularização, apresentou área superficial aproximada de 88 m² disponível para o

plântio. O espaçamento entre as mudas é importante pois permite o recebimento da luz solar por no mínimo 8 horas diariamente, sendo o recomendado entre 1 e 8 m dependendo do tamanho da espécie escolhida. No caso, adotou-se valores entre 2,6 m e 2,8 m, totalizando 20 mudas de bambu alastrantes. Para o pé do talude foram implantadas 4 mudas de bambu entouceirante.
