Investigação geotécnica de região com presença de solo mole: estudo de caso do lote 2 do BRT, Rio de Janeiro

RESUMO: O presente trabalho foi motivado pelos recalques excessivos existentes em trechos do lote 2 do BRT, no Rio de Janeiro, devido a presença de argila mole no subsolo da região. Foram realizadas 8 ilhas de investigação geotécnica com o objetivo de verificar se ainda ocorrerão recalques de grande magnitude e propor soluções de melhoria do solo para os locais necessários. Em cada região de estudo foram realizados ensaios de campo, com SPT, dissipação de poropressões com sonda piezométrica e coleta de amostras Shelby, e ensaios de laboratório, com caracterização completa do material e adensamento oedométrico. Os ensaios de adensamento indicaram, em geral, que a razão de pré-adensamento das argilas encontra-se abaixo de 1, assim como, os resultados dos ensaios de dissipação de poro pressão com sonda piezométrica apresentaram camadas ainda com excesso de poro pressão. Através da análise dos resultados obtidos, foi possível concluir que o material mole ainda encontra-se em processo de adensamento e podem ter recalques de grande magnitude. Além disso, foram propostas soluções

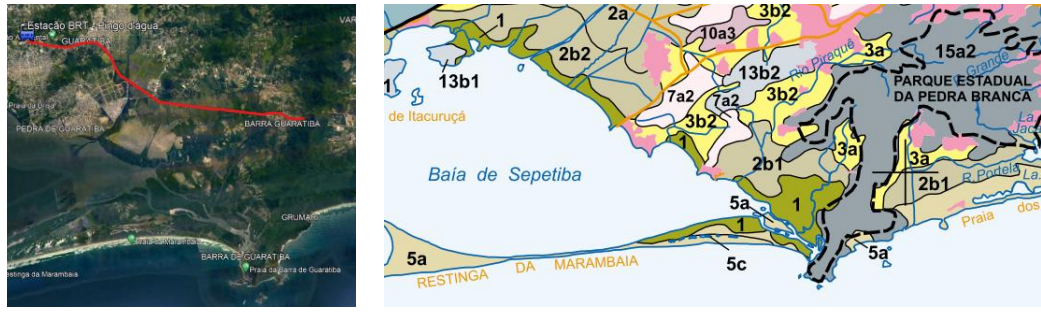
Figura 1. Traçado do lote 2 do BRT Transoeste e Mapa Geoambiental do Estado do Rio de Janeiro (adaptado de DANTAS *et al.*, 2000).

A Figura 1 (esquerda) indica o traçado das pistas do lote 2 do BRT (Bus Rapid Transit) Transoeste do Rio de Janeiro, região em estudo, e na Figura 1 (direita) é mostrado que a região em estudo está localizada nas unidades ambientais 1 e 2b, que indicam planícies fluvio-marinhas (mangues) e planícies fluvio-lagunares (brejos), respectivamente. Essas unidades preenchem o recôncavo da baía de Sepetiba, assim como, a baixada da Baía de Guanabara e são constituídas por sedimentos quaternários, argilosos e ricos em matéria orgânica (DANTAS *et al.*, 2000).

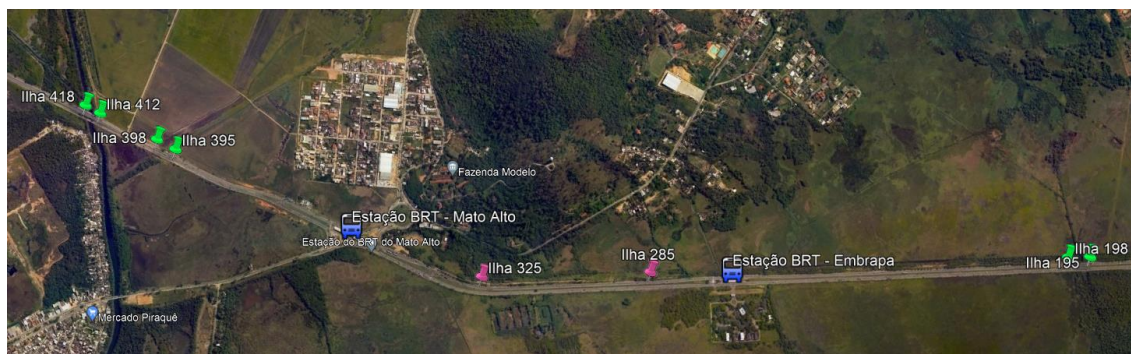
Figura 4. Localização das ilhas de investigação geotécnicas novas.

A partir das investigações anteriores, foi possível ter um conhecimento da estratigrafia de todo o lote 2 e identificou-se cinco os locais com situações patológicas críticas, e nos quais foram realizadas ilhas de investigações geotécnicas. A Figura 4 apresenta a locação delas, em rosa são os locais com afundamentos de pista, enquanto em verde são indicados os locais de encontros de pontes e galerias, conforme descrito abaixo:

- Encontros da galeria do Rio Piracão – ilha de investigação 195 e 198 (realizadas no canteiro central);
- Afundamento na estaca 285 (pista sentido Santa Cruz) – ilha de investigação 285;
- Afundamento na estaca 325 (pista sentido Santa Cruz) – ilha de investigação 325;
- Encontros da ponte sobre o Valão das Cinzas – ilhas de investigação 395 e 398 (realizadas no canteiro central);
- Encontros da ponte sobre o Rio Piraquê – ilhas de investigação 412 e 418 (realizadas no canteiro central).
