## Case de obra: Edifício Grande Ufficiale Evaristo Comolatti – Estaca Escavada com Camisa Metálica Engraxada

**RESUMO:** O edifício Grande Ufficiale Evaristo Comolatti, localizado na Avenida Paulista, São Paulo/SP, foi um grande desafio na área de fundações devido à interferência com o Metrô de São Paulo. Visto que parte das fundações seriam executadas entre dois túneis internos do Metrô, o desafio consistia em causar o mínimo de deformação às estruturas existentes e transmitir os carregamentos da edificação apenas ao solo abaixo dos túneis. O solo do trecho consistia em argila porosa vermelha e tinha as distâncias entre o subsolo do empreendimento e o topo dos túneis técnicos/operacionais de 8,60 metros e até o topo do túnel de interligação de 5,39 metros. Para garantir a execução das estacas escavadas com Ø 130 e 200 cm nesse trecho foram realizadas perfurações de prospecção com o trado de hélice contínua e, após a confirmação de não serem encontradas interferências, foram executadas as Estacas Escavadas com lama bentonítica. Terminada a fase de escavação realizava-se a descida das camisas metálicas calandradas com espessura de 8 mm e 13,00 metros de comprimento situando-as ent

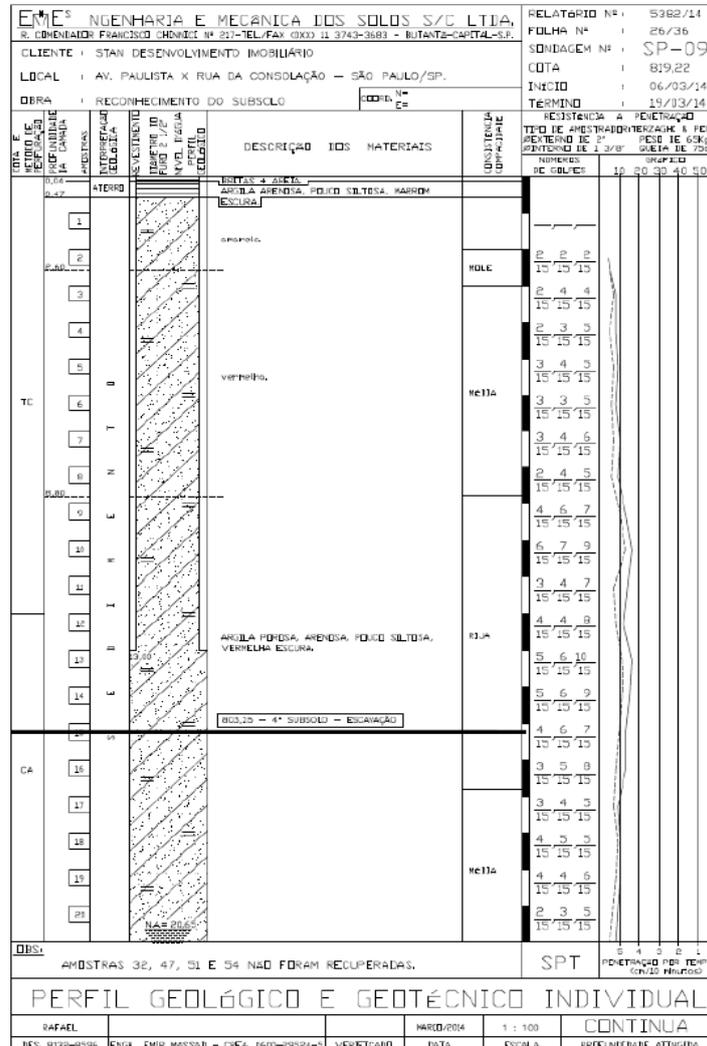
Figura 1 – Sondagem do Perfil geotécnico do terreno .

Conforme as sondagens executadas, o solo da região consiste em argila porosa vermelha e tinha as distâncias entre o subsolo do empreendimento e o topo dos túneis técnicos/operacionais de 8,60 metros e até o topo do túnel de interligação de 5,39 metros.

A análise do perfil Geotécnico por sondagem, realizada retirando-se amostras de solo, demonstrou que o material geológico resistente o suficiente para a sustentação das estacas mais profundas se encontrava a aproximadamente 60 metros de profundidade a partir do nível do solo.

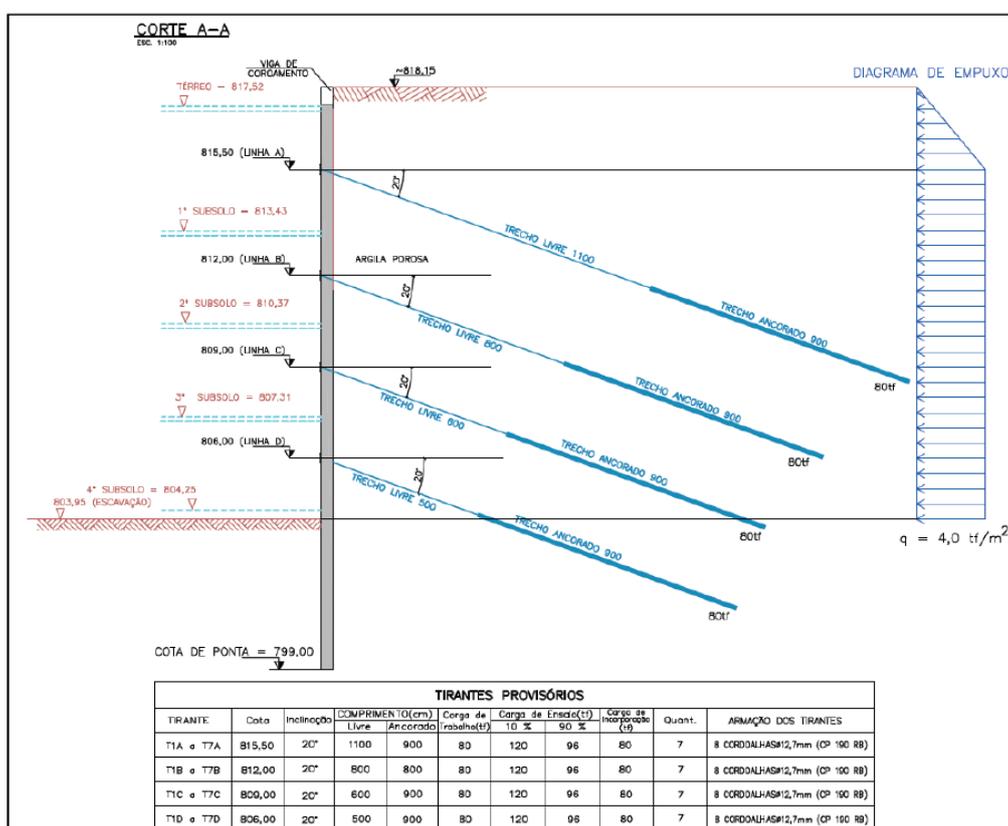
Figura 2 – Corte Divisa com a Edificação da Rua da Consolação.

Nos dois alinhamentos (exceto na região do shaft – a ser explicado mais a frente) e na divisa com a Edificação da Rua da Consolação foram projetadas Paredes Diafragma com espessura de 40 cm e 4 linhas de tirantes provisórios. As lamelas foram executadas da cota do terreno original. A escolha desta solução foi para não evitar problemas nas estruturas existentes do Metrô.

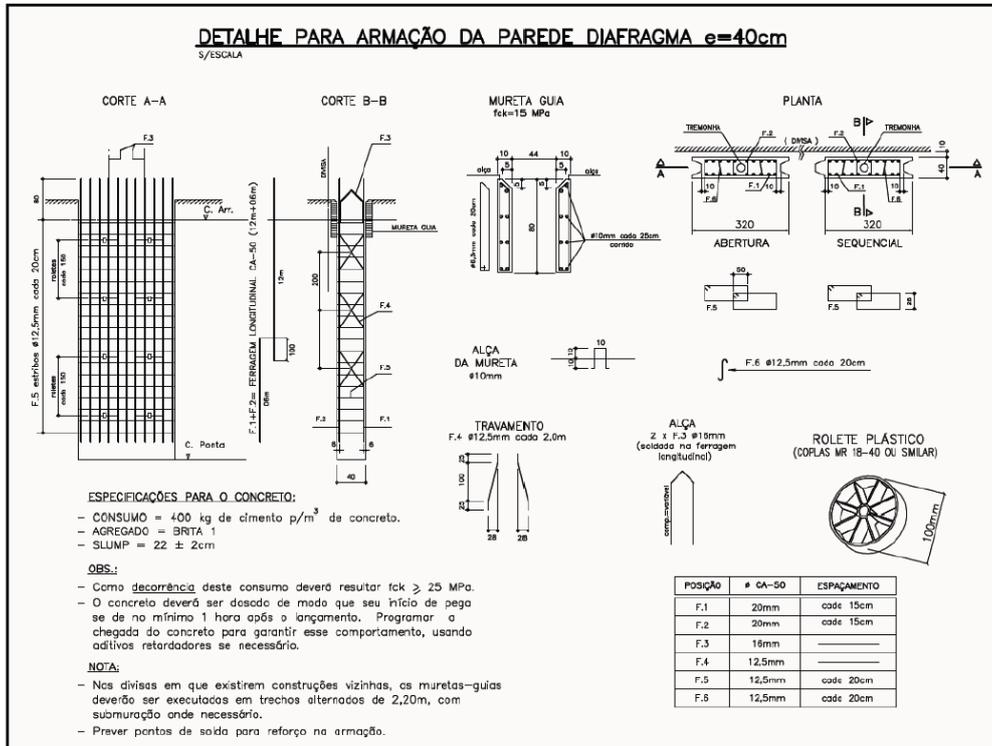
Figura 3 – Detalhes de Armação e Concreto da Parede Diafragma.

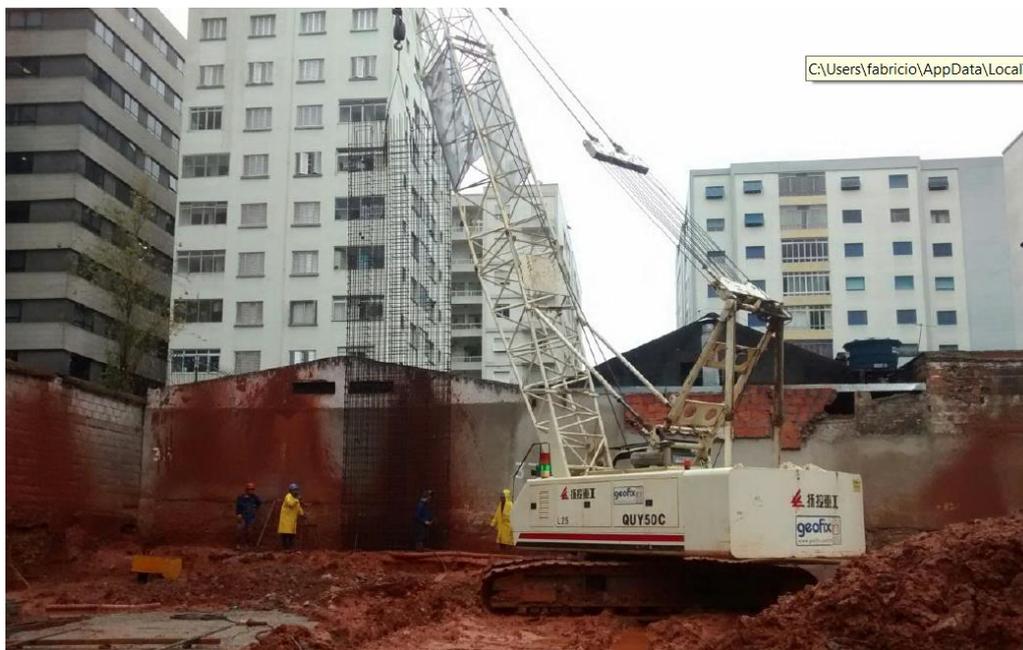
Figura 4 – Execução da Parede Diafragma.

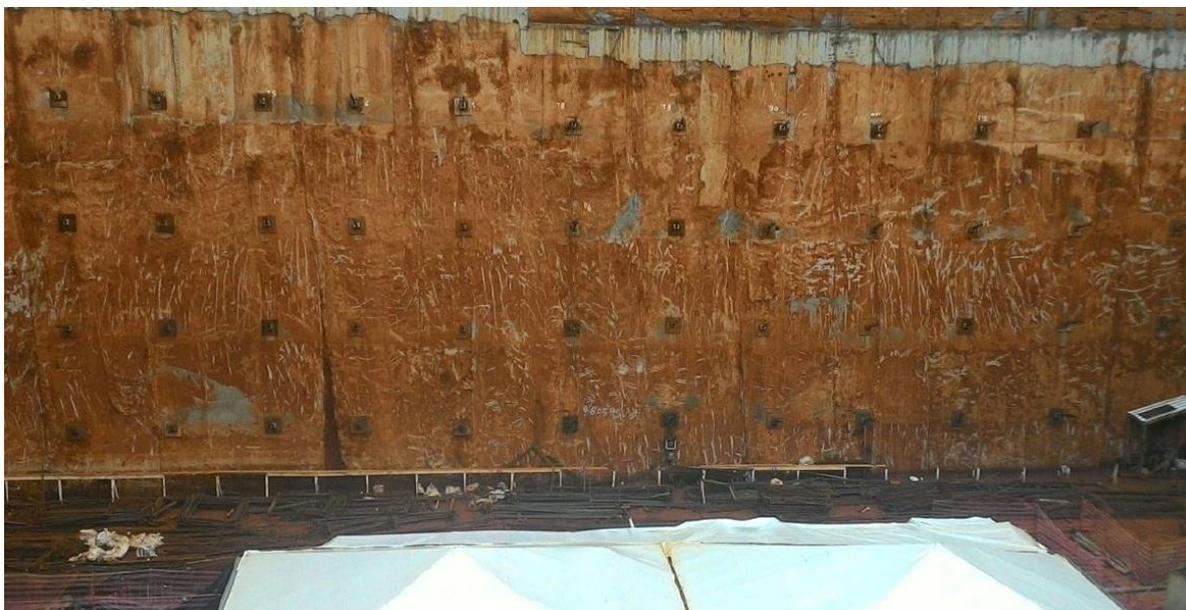
Figura 5 – Divisa com a Edificação da Rua da Consolação

Como a cota de ponta geral da Parede Diafragma ficou na 799,00, ou seja, 4,00m acima do topo dos túneis. Posicionamos nas regiões livres ao lado das estruturas do Metrô painéis mais longos, estes deverão transmitir a carga abaixo do piso das Estruturas.

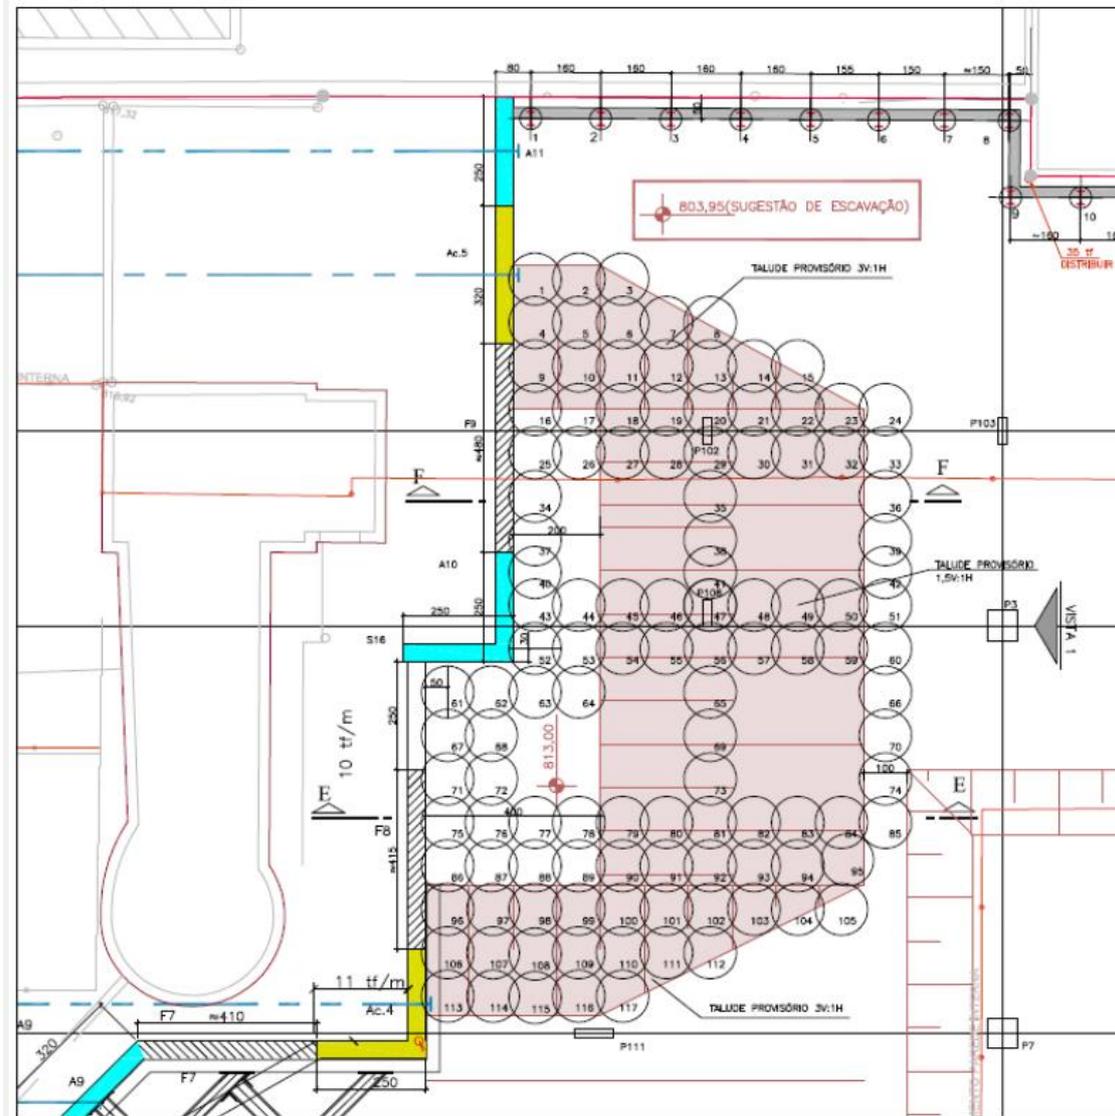
Figura 6 – Reforço do talude com Jet Grouting.

Na região da Escada de Emergência, adotou-se taludes com Jet-Grouting, uma vez que a construção existente não permitia perfuração e fixação dos tirantes.

Na região da Escada / Elevador do Metrô não foi possível a execução de tirantes, pois existe uma faixa pequena de terra entre os painéis e a estrutura existente. Assim, um talude interno deveria ser construído para não haver deformações de topo.

Este talude em terreno natural invadiria mais a área interna e poderia gerar deformação na caixa de escada. Com isso, foi projetado tratamento no solo em Jet-Grouting, o que poderia deixar o talude mais inclinado (menos material a ser retirado de forma invertida – por baixo das lajes) e atendendo a parte de deformação da caixa.

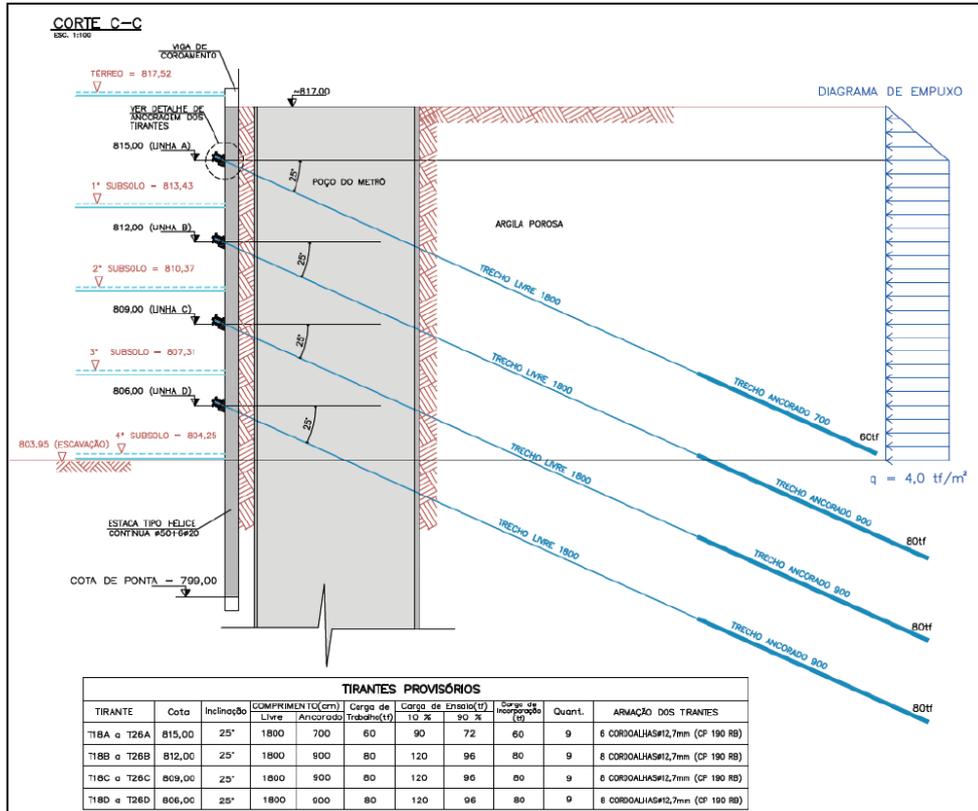
Figura 7 – Corte Região do shaft.

Na região do shaft de alimentação do Túnel de Sala Técnica, a Contenção foi projetada em Estaca tipo Hélice Contínua  $\varnothing 50\text{cm}$  para que a deformação do solo no momento da escavação da peça fosse pequena, evitando a perturbação da estrutura existente.

As estacas foram armadas integralmente com  $6\varnothing 20\text{mm}$ . No momento da escavação, os tirantes foram executados de modo a desviar do poço e os vãos entre estacas foram preenchidos com Concreto Projetado.

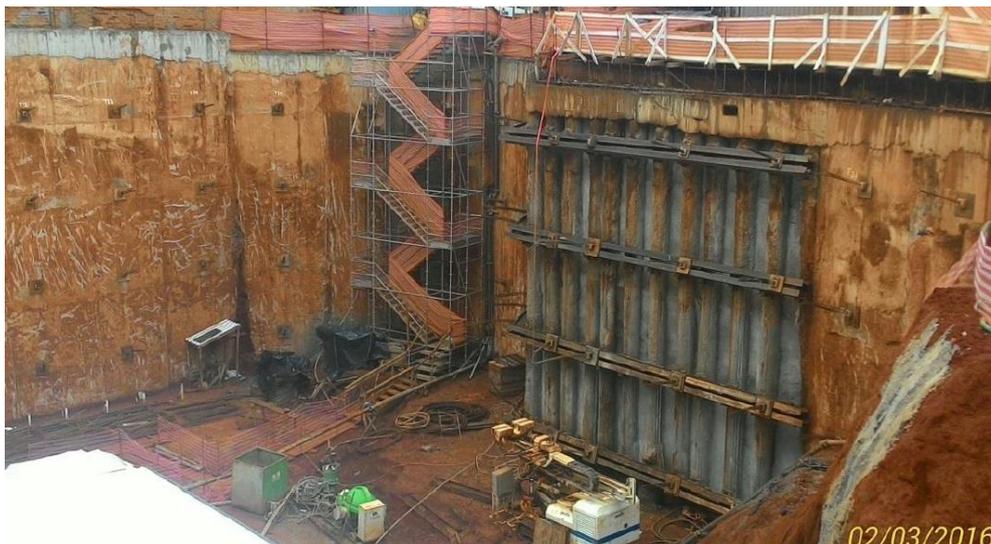
Figura 8 – Região da Contenção em Estacas tipo Hélice Contínua.

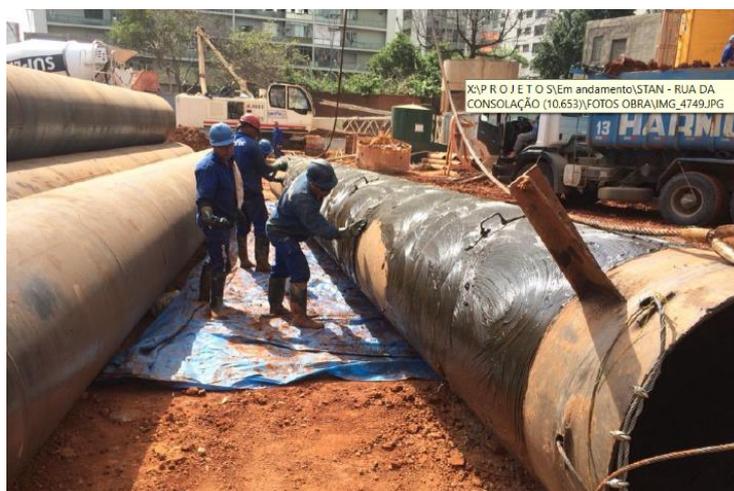
Esta aplicação foi feita interna e externamente em todo comprimento da camisa metálica. Essa graxa tem elevada resistência a ação de lavagem da água, elevada aderência em superfícies metálicas e facilidade na sua aplicação.

Fotografia 9 – Aplicação da graxa na camisa metálica.

Para garantir a execução das estacas escavadas nesse trecho foram realizadas perfurações de prospecção com o trado de hélice contínua e, após a confirmação de não serem encontradas interferências, foram executadas as Estacas Escavadas com lama bentonítica. Terminada a fase de escavação realizava-se a descida das camisas metálicas calandradas com espessura de 8 mm e 13,00 metros de comprimento (unitário) situando-as entre os túneis existentes, aplicando-se uma graxa e envolvendo-as com um a lona plástica, visando eliminar a parcela de contribuição do atrito lateral entre os túneis.

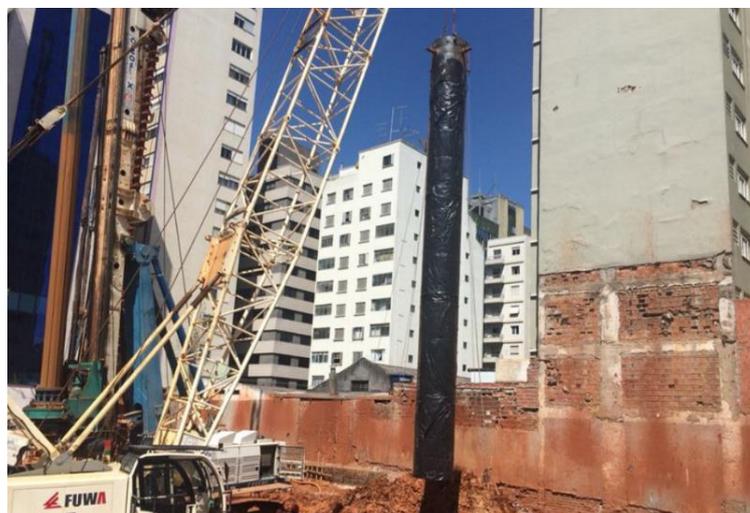
Figura 10 – Içamento da camisa metálica envolvida com a lona plástica.
