Construção Emergencial de Cortina Atirantada em Talude Rompido em Copacabana/RJ

Este artigo objetivou apresentar um estudo de caso referente ao serviço emergencial de contenção de uma camada de solo argilo-arenoso, sobrejacente a um maciço rochoso altamente íngreme, situado na divisa entre a Vila Militar de Copacabana e os fundos de um edifício da Rua Barata Ribeiro, Copacabana/RJ. Após um desmoronamento local, sem vítimas fatais, devido às fortes chuvas ocorridas à época, o correspondente projeto de estabilização contemplou implementar: uma cortina atirantada de concreto armado com 24 m de extensão e 4 m de altura, ancorada lateralmente por tirantes protendidos e constituída de contrafortes apoiados sobre estacas raízes engastadas no maciço; revestimento vegetal com biomanta e hidrossemeadura; solo grampeado com tela chumbada de alta resistência; e drenagem com canaletas chumbadas de concreto armado, caixas de passagem, barbacãs e drenos horizontais profundos. Assim, detalham-se as memórias de dimensionamento dos esforços atuantes na cortina, com ênfase no Método Brasileiro de Dimensionamento, além das especificações das intervenções projetadas e dos aspectos construtivos emprega

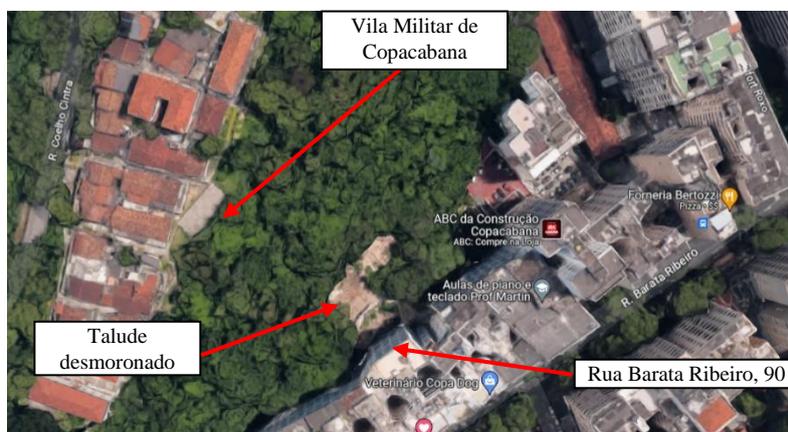
Figura 1. Vista de topo do talude (Google Maps). Acesso em 07/07/2023.

Aborda-se o estudo de caso concernente à solução de estabilização de um talude desmoronado, muito íngreme, entre os fundos do prédio residencial Senador Leite e Oiticica, sito na Rua Barata Ribeiro, nº 90, em Copacabana, Rio de Janeiro, e o conjunto de construções no topo da referida encosta, as quais compõem a Vila Militar de Copacabana (Figura 1).

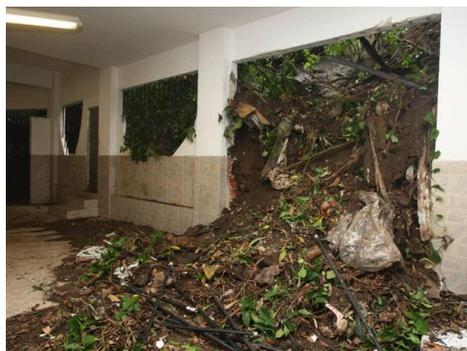
Figura 2. Desmoronamento local

Dadas as chuvas ocorridas em dezembro de 2010, a referida camada, já saturada pela pré-existência de um vazamento contínuo de água de infiltração proveniente do topo da encosta, deslizou sobre a parte superior do maciço rochoso subjacente. O desmoronamento subsequente, sob ampla divulgação pela mídia à época, atingiu algumas regiões à retaguarda do prédio, sem óbitos, conforme registros da Defesa Civil (Figura 2).

Dentre as soluções geotécnicas aplicáveis a casos como o exposto, destaca-se o implemento de cortinas atirantadas como uma medida ativa de contenção de taludes de solo. Trata-se, portanto, de um arrimo ativo, cujas ancoragens protendidas proporcionam ao solo da encosta a mobilização de sua resistência ao cisalhamento, evitando-se maiores deformações do terreno arrimado, a favor da segurança do maciço e das benfeitorias a jusante.

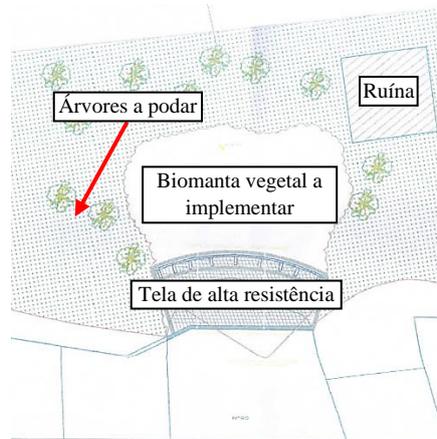
Figura 3. Vista de topo da solução aplicada à região de análise

O projeto de estabilização e drenagem da encosta contemplou (Figuras 3, 4 e 5):

b) A construção de uma cortina atirantada de concreto armado de resistência característica mínima do concreto à compressão (f_{ck}) igual a 25 MPa, com 24 m de extensão e 4 m de altura, sendo ancorada à retaguarda por 20 tirantes protendidos de aço Dywidag ST 85/105, constituídos de diâmetro 32 mm e extensão aproximada de 12 m, além de composta por contrafortes apoiados sobre 11 estacas raízes, engastadas no maciço rochoso. Sendo ambos, tirantes e estacas, fixados ao substrato com o auxílio de injeção de calda de cimento.

c) A proteção do maciço, tanto à jusante quanto à montante da cortina atirantada, com o implemento de 420 m² de revestimento vegetal, em biomanta e sementeira com mix de semente, após acerto e suavização.

d) A instalação de 200 m² de tela galvanizada de alta resistência e dupla torção, com malha hexagonal (8x10 cm) e fios de diâmetro 2,7 mm, fixada ao maciço rochoso aparente por chumbadores de aço CA-50 com diâmetro 20 mm e espaçamento médio 4 m, a conterem placas, porcas de fixação e injeção de nata de cimento.

e) O ajuste da drenagem local, tanto pelo paramento vertical da cortina, mediante o emprego de 20 drenos curtos (barbacãs) de PVC 4”, quanto pela instalação de 48 m de drenos horizontais profundos. Tendo-se também implementado 150 m de canaletas em degraus e caixas de passagem, de modo a garantir o adequado escoamento das águas superficiais, orientado às galerias de águas pluviais locais.

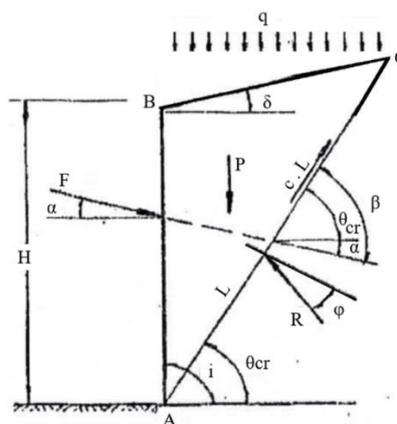
Figura 6. Método Brasileiro de Dimensionamento (Costa Nunes e Velloso, 1963)

Doravante, empregou-se o Método Brasileiro de Dimensionamento (COSTA NUNES; VELLOSO, 1963) para dimensionar os esforços solicitantes, atuantes no talude a ser contido pela cortina atirantada de altura (H) igual a 4 m. Para tanto, analisou-se uma cunha representativa de solo, limitada inferiormente por um plano preferencial de deslizamento com inclinação horizontal θ (Figura 6). Tal que a seção dispunha de uma inclinação horizontal mais externa (i) de 90°, de uma inclinação horizontal dos tirantes (α) de 15° e de uma inclinação horizontal da crista do talude (δ) de 30°.

Associada à condição crítica, e conforme o método supracitado, calcularam-se o ângulo crítico mais provável do plano de deslizamento (θ_{cr}), o ângulo entre a ancoragem e o plano crítico de ruptura (β) e a carga decorrente da soma do peso da cunha e da sobrecarga (P) (Equações 1, 2 e 3). Considerando-se, nas análises, as dimensões da área transversal da cunha (A) e de seu triângulo representativo (lados AC e BC), aferíveis a partir dos parâmetros mensurados.

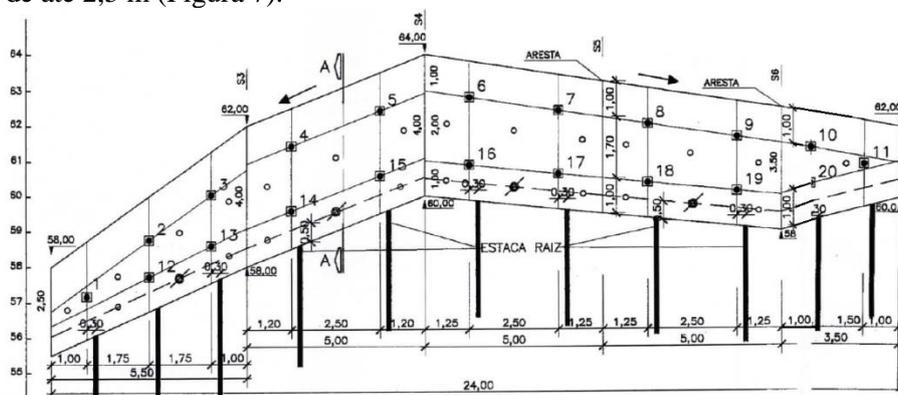
Figura 7. Vista frontal da cortina detalhada

Assim, adotaram-se diversas verticais contendo 2 tirantes laterais, consecutivamente afastadas de até 2,5 m (Figura 7).

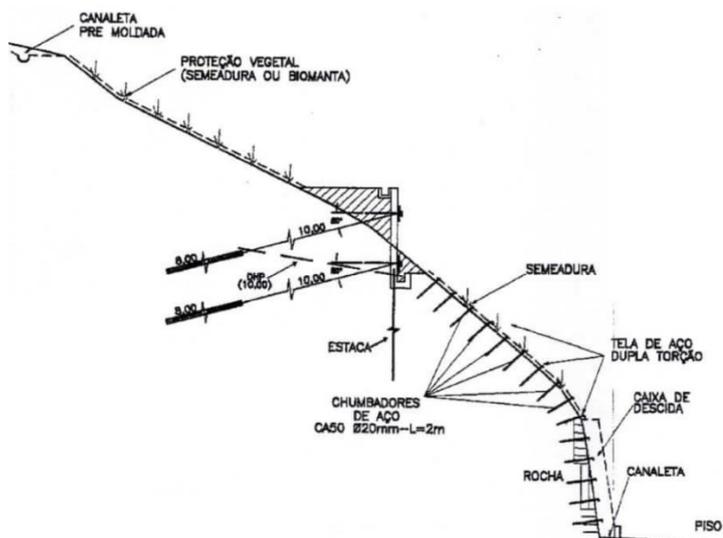
Figura 8. Seção tipo da estaca S4

Ilustram-se as demais soluções ora estabelecidas (Figura 8), tomando-se por base a seção tipo referente à estaca S4 da Figura 7.

No referido esquema, destacam-se, além dos barbacãs do paramento e dos drenos horizontais profundos instalados, mencionados no item 2.1, os detalhamentos do pé e da crista do paramento, com a disposição de canaletas acopladas à cortina, orientadas ao auxílio à recepção e à condução do escoamento pluvial da encosta. Implementaram-se ainda canaletas em degraus e caixas de passagem/descida. Não obstante, delimitou-se também a região de implemento da tela galvanizada de alta resistência e dupla torção, fixada por chumbadores de aço CA-50, à jusante da cortina, além das áreas de aposição de proteção vegetal ao longo da face exposta do talude.

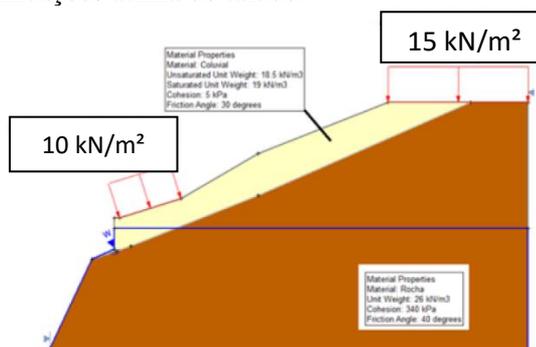
Figura 9. Delimitação de horizontes de análise de estabilidade

Empregou-se o software Slide (RocScience) para determinar o fator de segurança do trecho após a inserção da contenção projetada (Figura 9), adotando-se: para o solo coluvionar, indicado em amarelo, peso específico natural (γ_{nat}) = 18,5 kN/m³, peso específico saturado (γ_{sat}) = 19 kN/m³, coesão (c) = 5 kN/m² e ângulo de atrito (ϕ) = 30°; e para a rocha subjacente, indicada em marrom, peso específico natural (γ_{nat}) = 26 kN/m³, coesão (c) = 340 kN/m² e ângulo de atrito (ϕ) = 0°. Ainda, para uma análise mais detalhada, considerou-se uma sobrecarga de 10 kN/m² para simular os efeitos de lixo ou outros resíduos futuramente acumuláveis, e uma carga de 15 kN/m², representativa das edificações acima do talude.

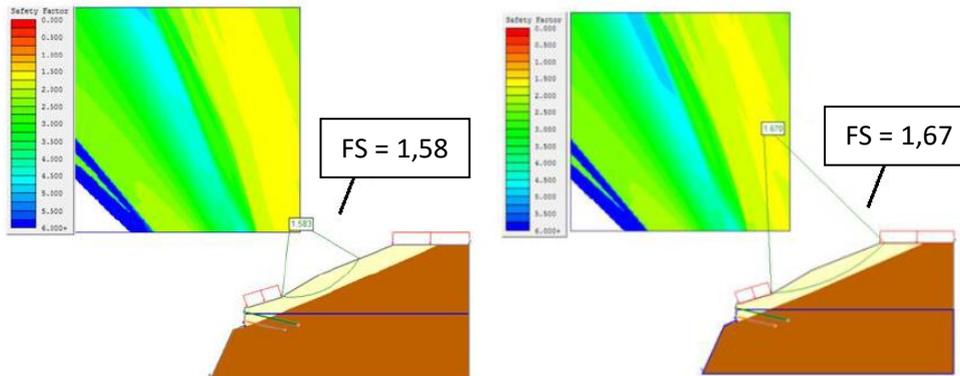
Figura 10. Análise em grid automático com ruptura circular e aplicação do método de Jambu simplificado (esquerda) e corrigido (direita)

Doravante, mediante o referido programa, aplicado à implementação das fiadas de tirantes consideradas em projeto (na carga de trabalho de 300kN - Dywidag ST 85/105), e desconsideradas as estacas raízes na análise (situação mais desfavorável), verificou-se inicialmente o fator de segurança para ruptura global circular pelos métodos de Fellenius, Bishop e Jambu para análise de estabilidade, dada uma malha de análise de 200x200. A título ilustrativo, a Figura 10 mostra, desses resultados, aqueles obtidos pela aplicação do método de Jambu, simplificado e corrigido, com FS = 1,58 e 1,67, respectivamente.

Em resumo, para todas essas análises, todos os resultados obtidos foram acima de 1,5, conforme preconizado pela norma NBR 5629 (ABNT, 2018).

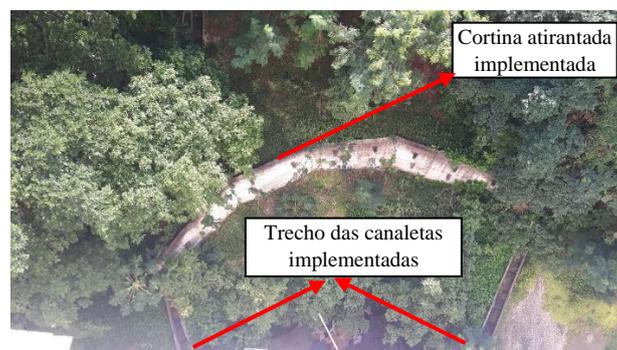
Figura 11. Vista superior da cortina em 2023 (tela encoberta por vegetação)

Do exposto, haja vista os critérios adotados para execução da contenção em cortina atirantada, além das análises de estabilidade realizadas e dos resultados dos ensaios de tirantes preconizados em norma, oportunamente realizados à época, verificou-se que a solução desenvolvida representou um método eficiente para a contenção local de encosta implementada (Figura 11). Destaca-se ainda ter-se procedido a uma primorosa execução, seguindo-se as boas práticas executivas. Além do acompanhamento contínuo do projetista e do executor, com adequado amparo técnico, pautado por solução de engenharia baseada em estudos prévios minuciosos do comportamento ensaiado para o solo, em atendimento às necessidades da obra.
