Reforço De Contenção com a Técnica De Solo Grampeado

RESUMO: Devido à ruptura e desestabilização de uma contenção executada com a técnica de geogrelha e blocos de concreto, ocorrida em um muro de contenção de uma grande rede varejista de Minas Gerais. O fato provocou a interdição de uma via pública devido ao risco de acidentes com transeuntes. O reforço foi projetado com utilização da técnica de solo grampeado. Para o plano de ataque da obra, se fez necessário uma avaliação criteriosa, de modo a não expor os colaboradores a risco. Este artigo abordará sobre a técnica aplicada, o método executivo e as dificuldades encontradas para a execução da obra.

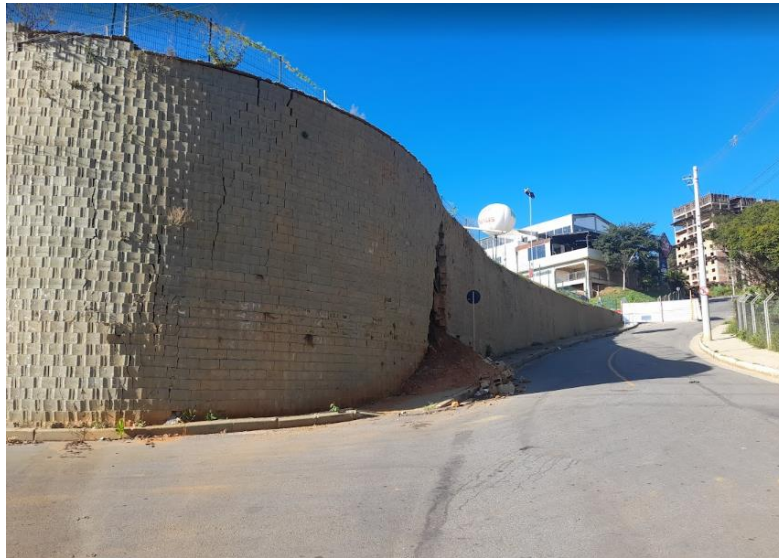
Figura 1. Cortina com ponto de ruptura

A ruptura de uma contenção utilizando sistema de geogrelhas e face de blocos, executada para uma rede varejista de supermercados em Nova Lima / MG, provocou a interdição da avenida de acesso ao bairro Chácara Bom Retiro, na mesma cidade. Embora o ponto de ruptura tenha sido pequeno, a contenção em si apresentava trincas e movimentações incompatíveis com as normas de prevenção e segurança. A figura 1 apresenta o ponto de ruptura da contenção.

A solução proposta para a recuperação do local e a liberação da via de acesso ao bairro, foi o reforço da contenção com o emprego da técnica de solo grampeado. Para a contenção que possui cerca de 8,0 (oito) metros de altura e 63,0 (sessenta e três) metros de comprimento, foram dimensionados grampos com 12,0 (doze) e 10,0 (dez) metros de comprimento. As três primeiras linhas de grampos foram instaladas com comprimento de 12,0 (doze) metros e as outras cinco linhas com 10,0 (dez) metros de comprimento. A figura 3 apresenta a implantação do projeto de reforço da obra.

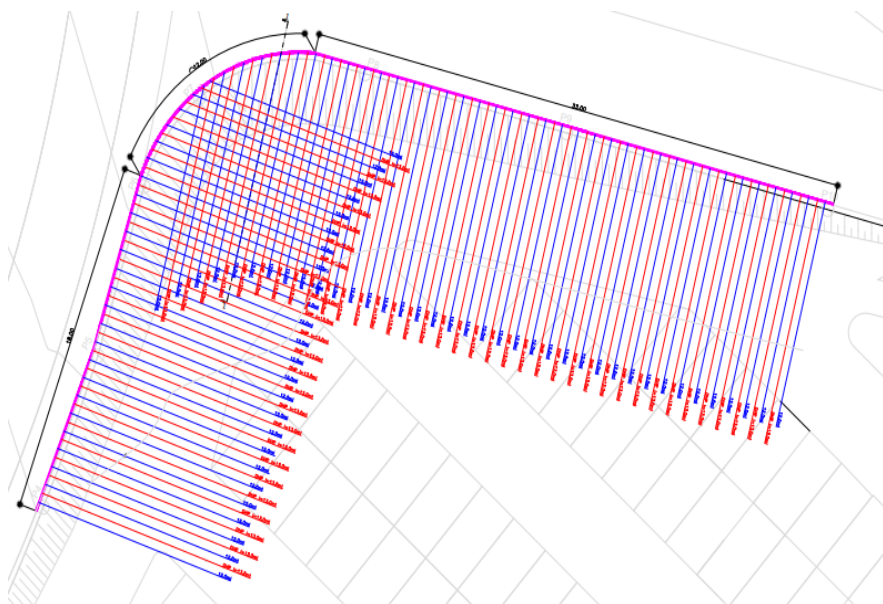
Figura 3. Implantação da obra

A região da curva é a região mais crítica da contenção, onde ocorreu a ruptura parcial da contenção inicial. O projeto optou por reforçar esta região por meio de malha dupla de grampos ortogonais, melhorando inclusive o tratamento do maciço através das reinjeções setorizadas dos grampos.

Para a disposição dos grampos foram utilizados os espaçamentos de 1,0 (um) metro na horizontal e 0,90 m (noventa) centímetros na vertical. Com esse dimensionamento o projeto obteve coeficiente de segurança à ruptura global de 2,43.

O projeto adotou esta disposição dos grampos para facilitar suas perfurações e diminuir o entrelaçamento dos mesmos, aumentando o tratamento na área crítica.

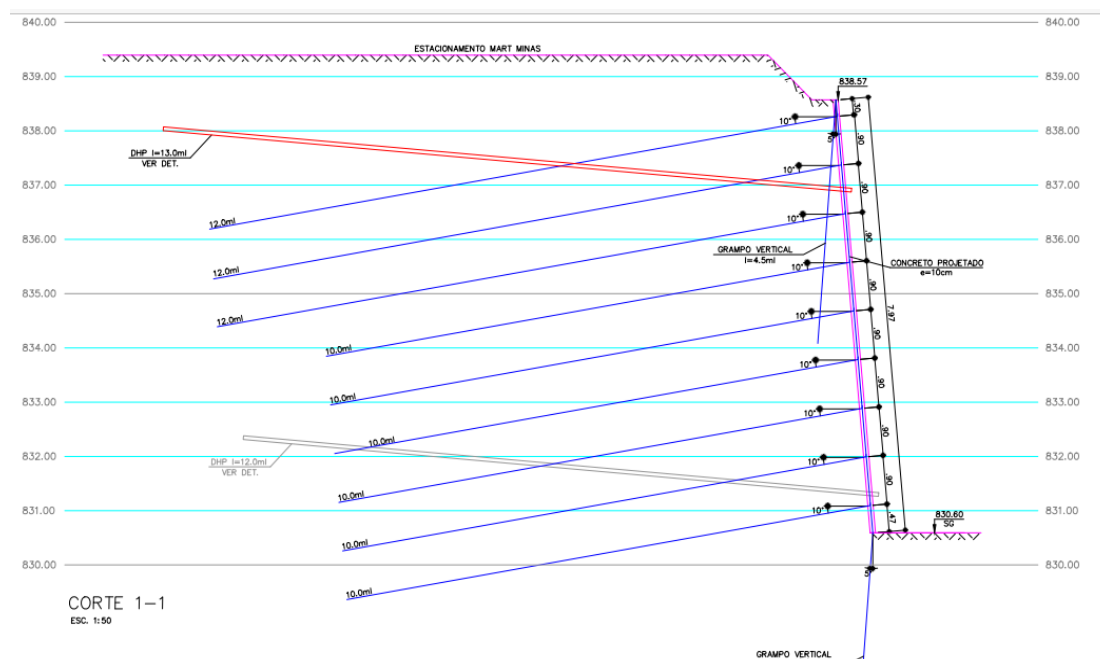
Figura 4. Corte do projeto

A figura 4 apresenta o corte típico do projeto mostrando a disposição das linhas de grampos e drenos.

O projeto adotou o método de cálculo que trata o solo grampeado como bloco monolítico, sendo assim, o paramento não tem função estrutural. O revestimento da face da contenção foi executado com concreto projetado $f_{ck}=20$ (vinte) MPa, com adição de fibra sintética de polipropileno na proporção de 6 (seis) kg/m^3 , e 10 (dez) centímetros de espessura.

Também foram instaladas duas linhas de DHP (drenos sub-horizontais profundos), a linha superior com 13,0 (treze) metros e 12,0 (doze) metros na linha inferior.

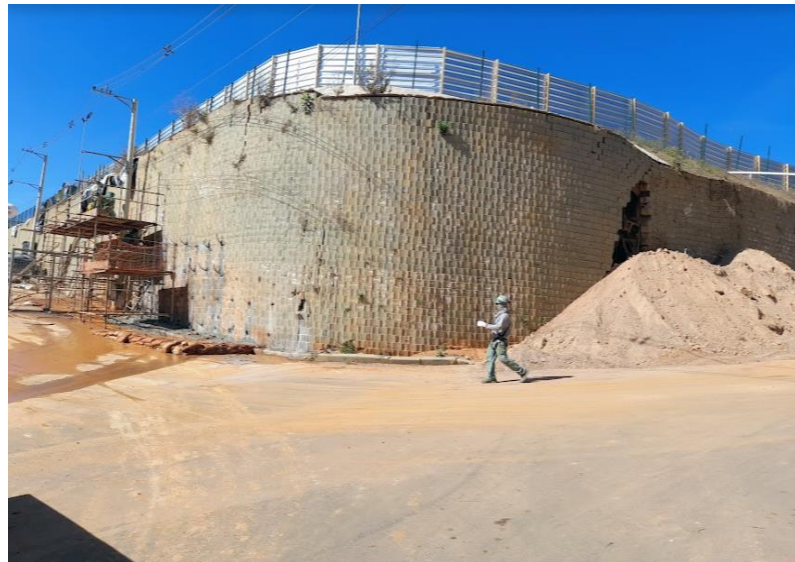
Figura 5. Início dos serviços de perfuração

O processo utilizado para o reforço da estrutura foi o Solo Grampeado com face em concreto projetado. Como medida adicional de segurança, o reforço foi executado das laterais para o centro da ruptura. Foram utilizados grampos de aço CA-50 $\phi 16$ mm, perfurados em solo com diâmetro de 0,10 m. No processo executivo, primeiro é realizada a perfuração, posteriormente é executada a bainha, preenchimento do furo de forma ascendente, para que o furo fique completamente cheio de calda de cimento e livre de impurezas. Após a realização da bainha, o grampo previamente preparado com espaçadores e mangueiras para as reinjeções setorizadas, é instalado no furo. A figura 5 apresenta o início dos serviços de perfuração dos grampos.

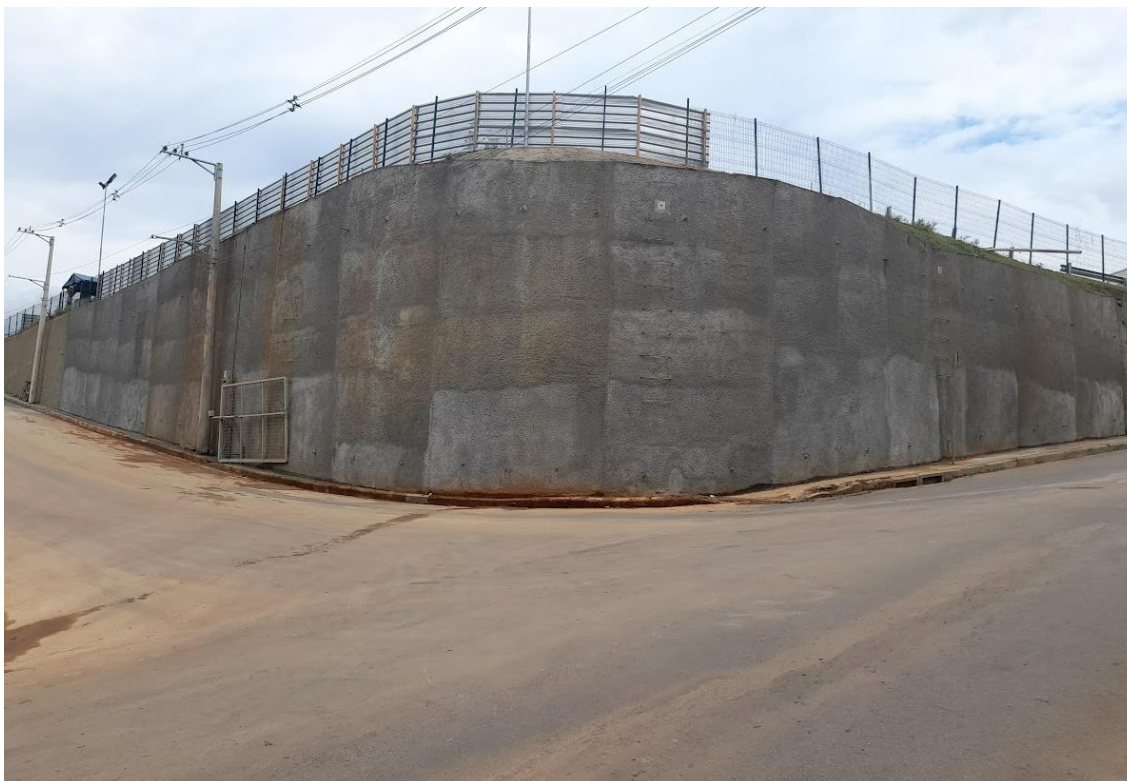
Figura 08: Contenção após a aplicação do concreto projetado

Para o revestimento da face da contenção foi adotada a aplicação de concreto projetado com espessura de 10 (dez) centímetros e resistência de 20 (vinte) MPa. O concreto é preparado na obra e aplicado “via seca” através de um conjunto de projeção de concreto, composto por uma bomba de concreto projetado e um compressor de ar. A figura 8 apresenta a contenção após a aplicação do concreto projetado.

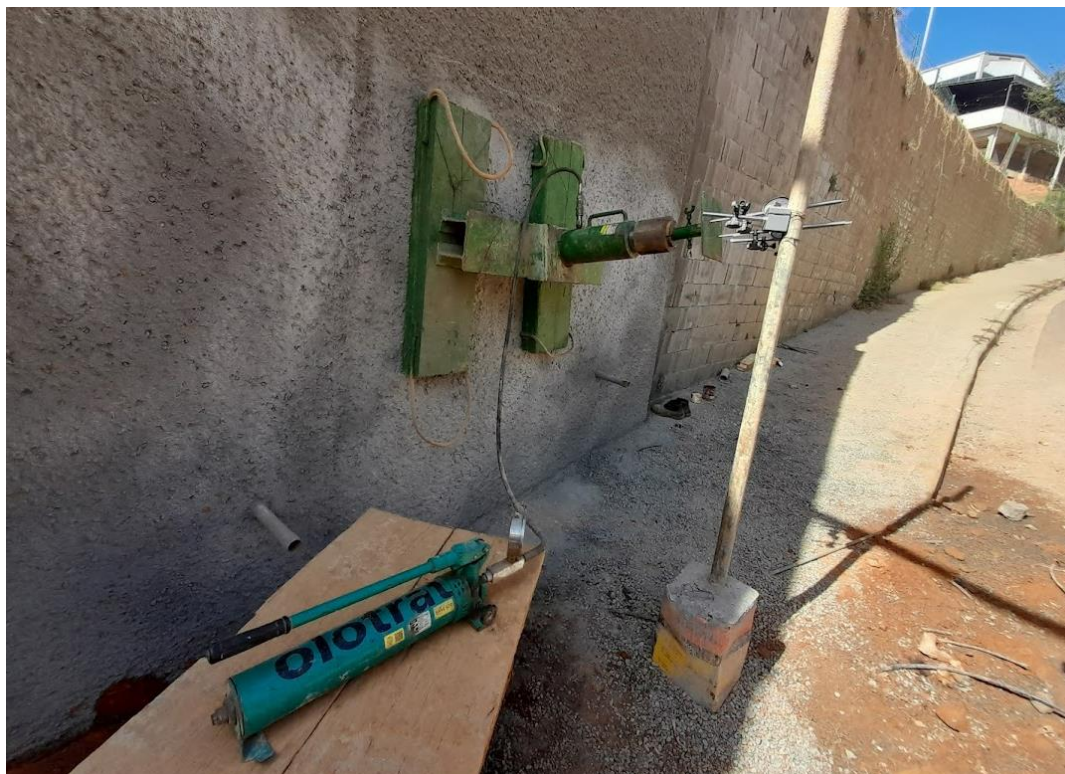
Figura 9 - Ensaio de arrancamento

Para o ensaio de arrancamento é utilizado um conjunto hidráulico, composto por macaco-bomba-manômetro, previamente aferido por laboratório credenciado. A carga máxima a ser aplicada no grampo deve ser limitada à resistência de cálculo da barra de aço utilizada, reduzida pelo coeficiente de minoração γ_s . A figura 9 apresenta o conjunto de protensão montado no grampo para os ensaios de arrancamento.

Afim de garantir a qualidade da execução, para que o projetista confira as hipóteses de projeto e a garantia da adesão grampo x solo, foram executados cinco grampos para execução de ensaio de arrancamento conforme estipulado pela norma ABNT NBR 16920-2 Muros e taludes em solos reforçados: Parte 2 - solos grampeados.

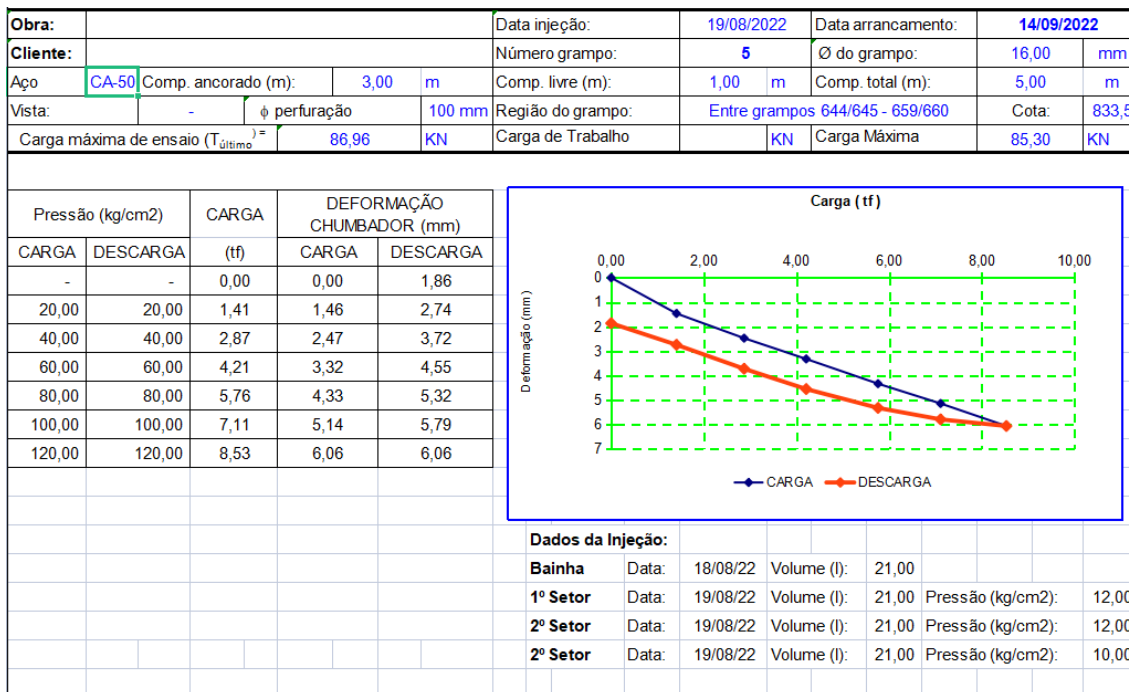
Figura 10. Boletim do ensaio de arrancamento do grampo n.º5

Para a execução do ensaio é previamente preparada uma tabela contendo as informações de pressão da bomba e carga correspondentes para só então realizar os carregamentos e leituras de deslocamento da cabeça do grampo. Antes do início das leituras deve ser aplicado uma carga no conjunto para eliminação das folgas no sistema, essa carga deve ser da ordem de 10% da carga total do ensaio. O ensaio é realizado através do carregamento do sistema e leituras nas cargas previamente inseridas na tabela do ensaio. A figura 10 apresenta o boletim do ensaio de arrancamento de um grampo.

Conforme pode ser visto através da figura 10, o grampo é carregado por estágios de carga até que se atinja o arrancamento ou a carga máxima permitida para o tipo de aço utilizado. Tendo os estágios de carga já definidos são realizados os carregamentos e as leituras correspondentes, tanto na carga quanto na descarga. Entre uma leitura e a leitura subsequente deve-se aguardar a estabilização dos deslocamentos do grampo para então ser anotado o resultado. De posse das leituras do ensaio, os resultados são lançados no boletim e então é gerado um gráfico de tensão x deformação, onde é possível efetuar a verificação da curva de carga e descarga, como também o deslocamento máximo e o alongamento residual da barra de aço.

O valor da adesão grampo x solo (q_s) adotado em projeto foi de 30,0 kPa, enquanto o q_s obtido através dos ensaios de arrancamento foi de 92,27 kPa.
