Ensaio Dinâmico de Impedância Mecânica ou Impulse Response Method em Cortinas Atirantadas localizadas na Serra do Mar, nas Proximidades do Município de Cubatão/SP.

Philippe Jean Nicolas Beno
Diretor, Rincent BTP Brasil, Recife, Brasil, diretor@rincent.com.br

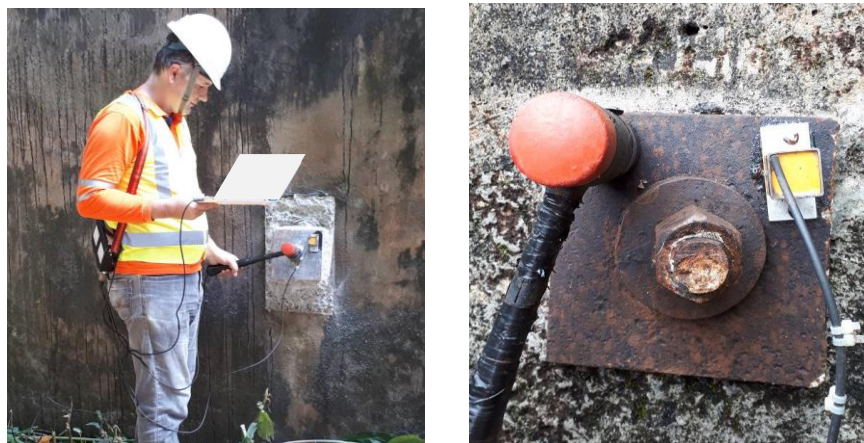
Figura 4. Execução do ensaio (aquisição de dados).

Para cada tirante foram efetuadas 6 aquisições, no mínimo. A fim de atenuar os barulhos parasitos aleatórios e amplificar a resposta vibratória do tirante, cada aquisição acumula dois impactos. O posicionamento do sensor de velocidade e do impacto do golpe necessitam de duas áreas planas de aproximadamente 5 cm x 5 cm na placa de apoio. O sensor é colado na placa de apoio, na qual deve ter a superfície lisa e limpa. As figuras 3 e 4 ilustram a execução do teste.

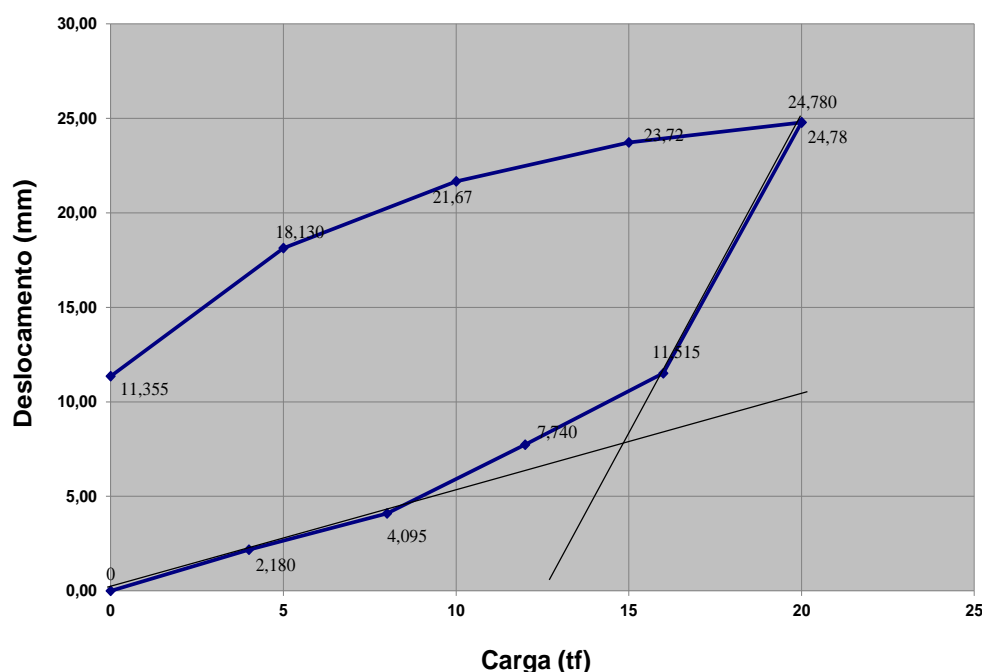
Para o ensaio de Calibração, é feito simultaneamente ensaio a tração e ensaios dinâmicos em diferentes estágios de carga aplicada. A carga no tirante é aplicada utilizando um conjunto de bomba e macaco hidráulico vazado com capacidade para 60 toneladas, exercendo pressão contra a parede da cortina. As leituras das cargas aplicadas são obtidas por meio de célula de carga, enquanto os deslocamentos do tirante são medidos com precisão através de 02 (dois) relógios comparadores, cada um com curso de 50,00 mm e precisão de 0,01 mm. O resultado final é representado na curva carga x deslocamento (figura 6).

Figura 6. Resultado do ensaio de Calibração.

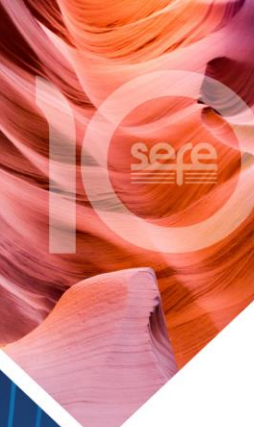
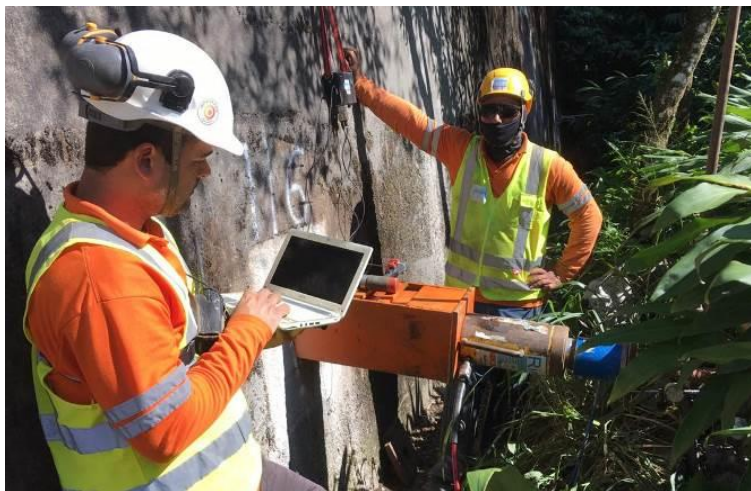
Pelo menos dois ensaios de calibração foram realizados por cortina, a fim de determinar a relação entre a rigidez dinâmica e os esforços nos tirantes. Em cada estágio de carregamento, um ensaio dinâmico não-destrutivo é conduzido simultaneamente ao ensaio de tração (figura 7), a fim de ligar a rigidez dinâmica ao esforço aplicado. Essa abordagem nos permite correlacionar a rigidez dinâmica com o esforço aplicado, o que, por sua vez, nos fornece informações precisas sobre os esforços atuantes nos demais tirantes.

Figura 7. Realização do ensaio a Tração e dinâmico para Calibração.

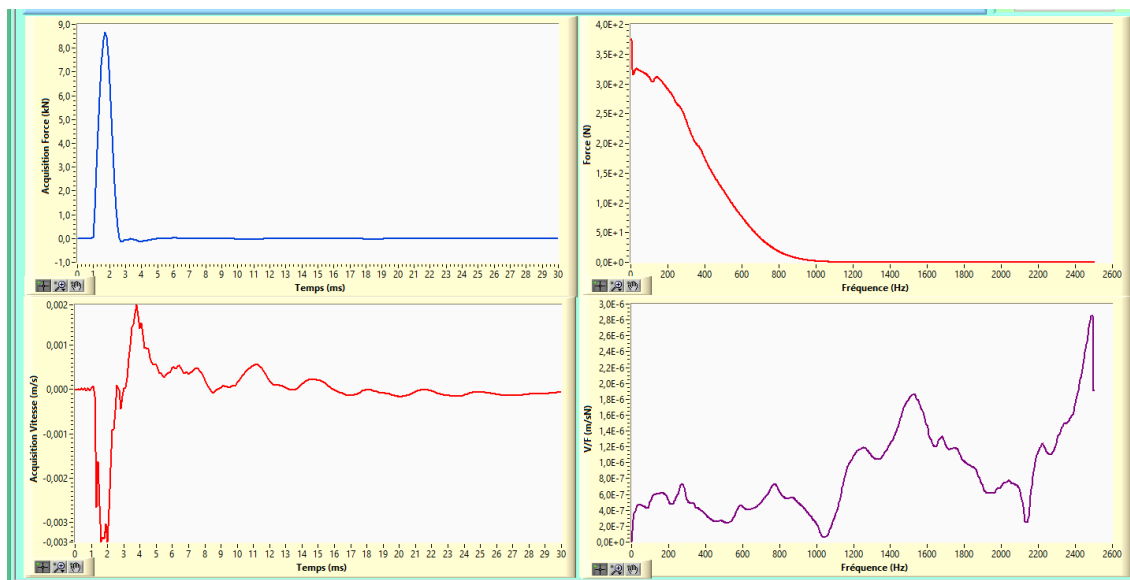
O processamento das informações tem início *in loco*, mediante avaliação de cada aquisição, com o intuito de checar se os sinais de força e de velocidade estão adequados e sem interferências (figura 8). A próxima etapa consiste na análise dos parâmetros de comprimentos e rigidez (figura 9), conforme explicado no item 3.1.2, das 6 curvas registradas para cada tirante ensaiado.

Figura 8. Gráfico padrão dos sinais dos sensores de força e velocidade, extraído durante o ensaio.

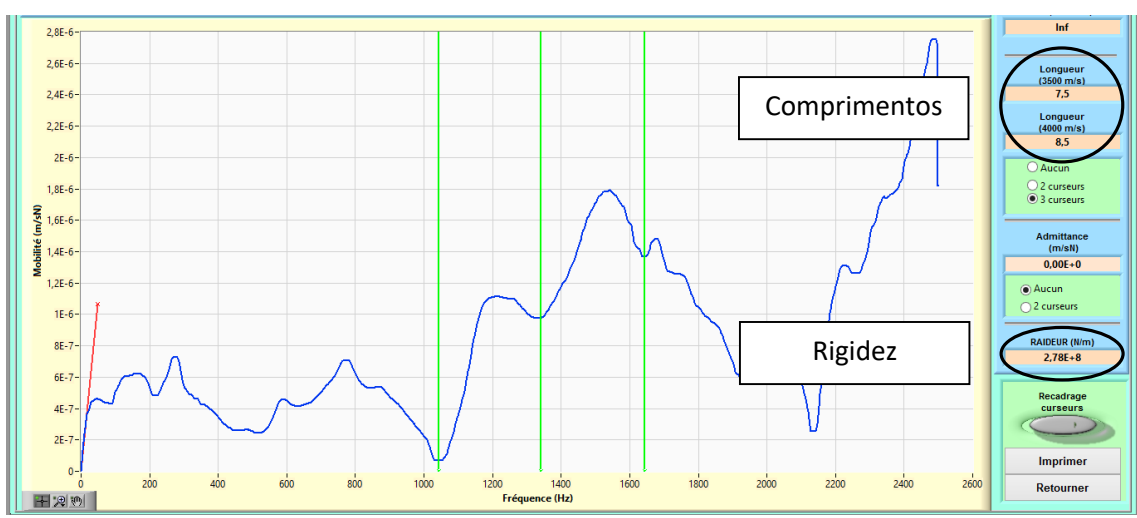
Figura 9. Curva resultado do ensaio, após análise.

Desta forma é possível determinar, em média, os comprimentos livres/totais e a rigidez dos 12 elementos. De posse dos valores de rigidez, obtidos pelos ensaios de calibração, define-se a equação padrão de cada cortina a partir da fórmula geral:
