Muro de Contenção de Grande Altura em Solo Reforçado com Geogrelhas e Face em Tela Metálica Rotulada e Galvanizada

RESUMO: O trabalho apresenta um caso de obra de um muro de contenção de grande altura construído em solo reforçado com geogrelhas de PVA com deformação máxima de 5% na resistência à tração característica e face em tela metálica rotulada e galvanizada. A implantação do muro foi concebida para a ampliação de um centro logístico localizado no município de Cajamar, SP, para aumentar a área da estrutura mantendo a mesma cota de piso do galpão existente. Para criar o platô respeitando as áreas de preservação permanentes no entorno, foi necessária a implantação de um muro de contenção com face quase vertical e com alturas entre 6 e 34 metros. O trabalho apresenta a concepção da obra, as investigações geotécnicas para a fundação do muro e para o controle dos materiais do aterro compactado, detalhes do projeto e da construção. São apresentadas as análises de estabilidade e a instrumentação do muro através de medidas de deslocamento em 10 pontos da face.

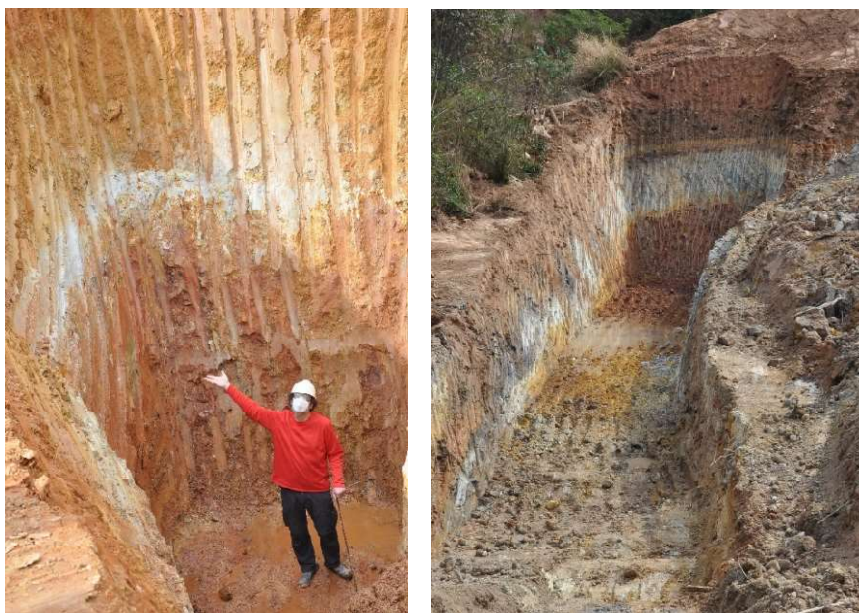
Figuras 2 e 3 – Abertura de poços para retirada de blocos indeformados e vista da escavação inicial da fundação do muro.

Foram executadas ao todo aproximadamente vinte sondagens a percussão na área do muro e do aterro, além da retirada de seis blocos indeformados na região da fundação do muro e quatro coletas de amostras deformadas do solo previsto para o aterro, que foi escavado na própria obra nas regiões onde eram previstos cortes para a implantação da expansão do galpão.

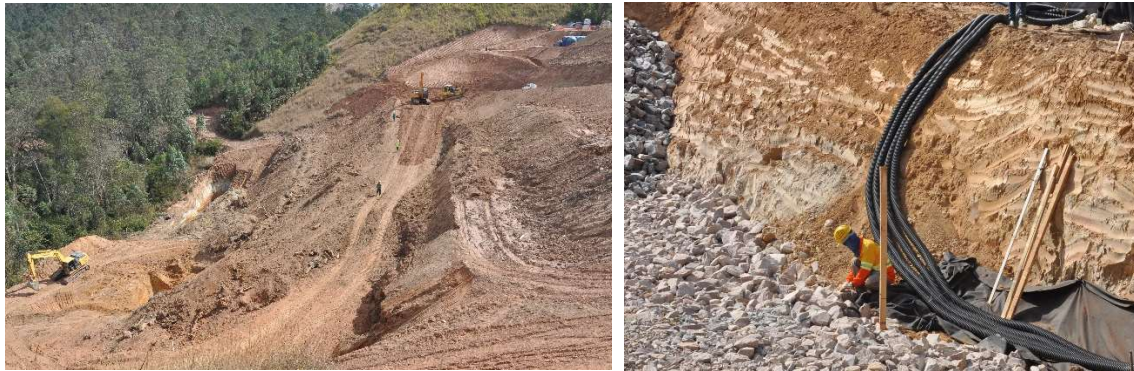
Figuras 8 e 9 – Fase inicial da obra com as escavações da fundação e detalhe do dreno de base.

camadas de aterro de 20 cm por dia de trabalho, em duas ou três plataformas de trabalho alternadas. As Figuras 8 a 13 mostram detalhes da obra em diferentes etapas.

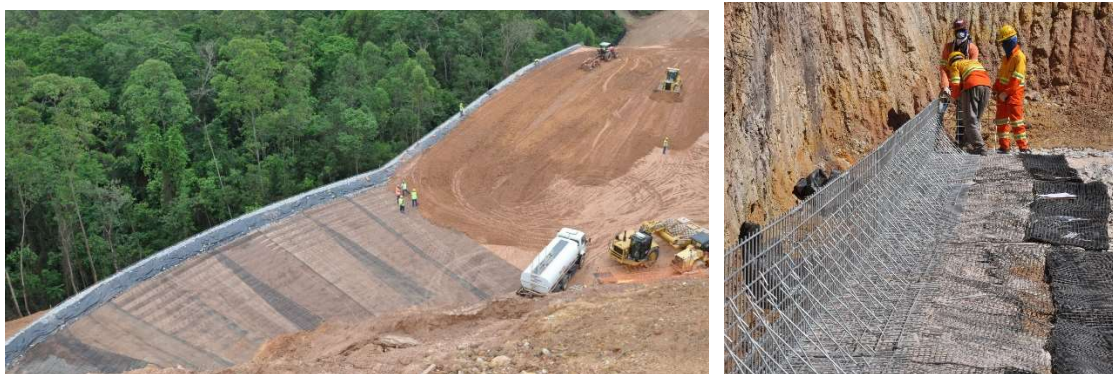
Figura 10 – Fase intermediária da obra com instalação de geogrelhas e espalhamento de aterro.
Figura 11 – Detalhe da montagem da face.

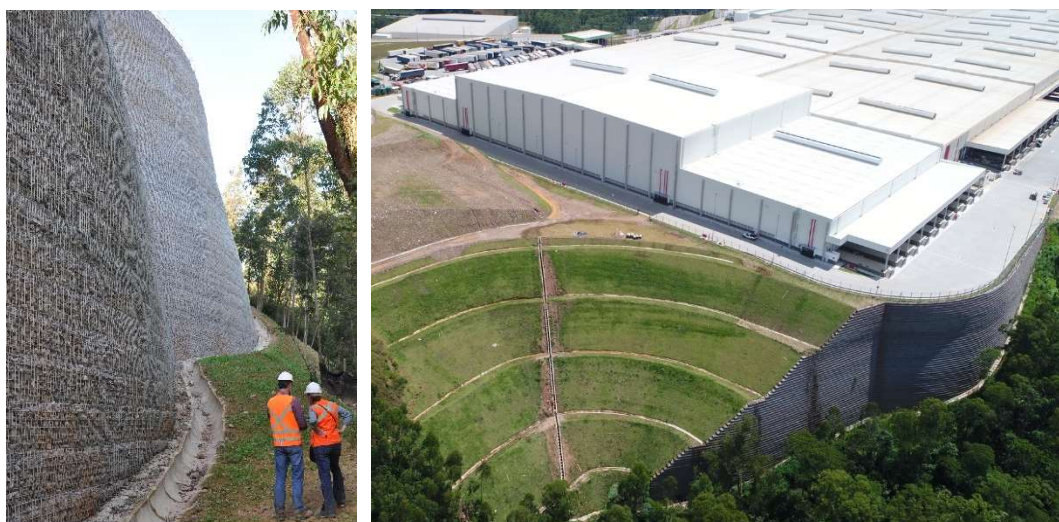
Figuras 12 e 13 – Fase final da obra com vista da face e vista de drone da obra finalizada.
