Alerta para a utilização das cargas de tração mostradas nos catálogos técnicos das estacas pré-moldadas de concreto armado e protendido

Urbano Rodriguez Alonso

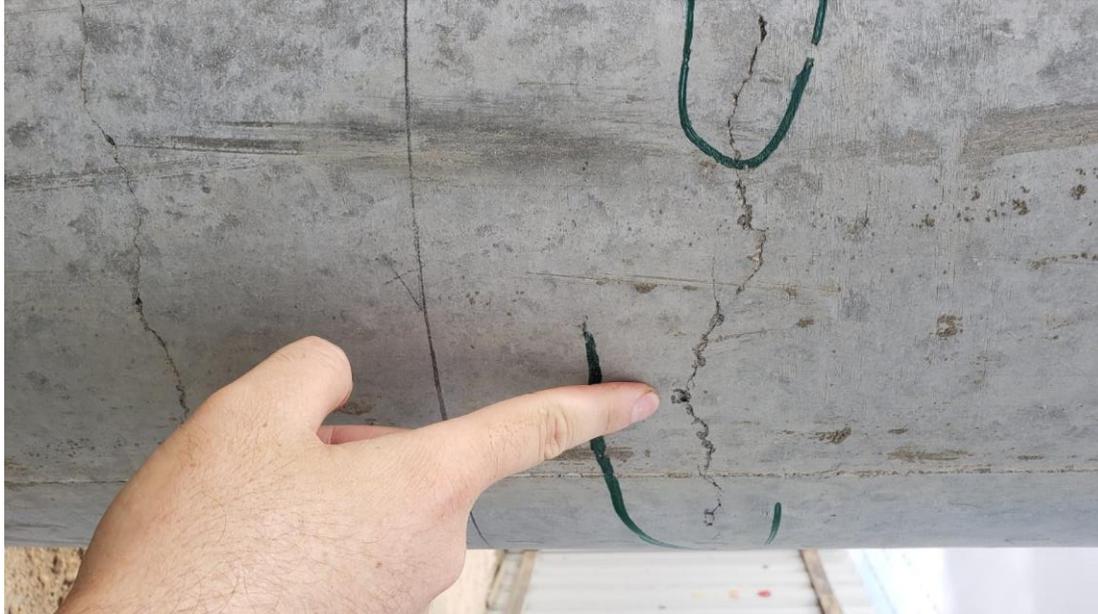
Figura 1: Estaca com abertura de fissura da ordem de 0,4 mm (esta estaca pode ser usada apenas para carga de compressão. Se for usada para carga de tração deve-se levar em conta a espessura de compensação da corrosão).

Isto nos leva a concluir que as cargas de tração, mostradas nesses catálogos e destacados na Tabela 1, não levam em conta a espessura de sacrifício da armadura longitudinal transcrito na Tabela 2, ou seja, a abertura transversal das fissuras é $w_k \approx 0,1$ mm. Isso não está claro nesses catálogos técnicos e, portanto, se durante o transporte e manuseio das estacas a abertura das fissuras for $w_k \geq 0,2$ mm (como temos visto em várias obras, onde se aceitam fissura com $w_k = 0,4$ mm) há que considerar a espessura de compensação da corrosão conforme Tabela 2.
