Caso de obra com implantação de um subsolo abaixo de edificação tombada

RESUMO: Este artigo apresenta aspectos técnicos e executivos de uma obra de contenções, reforço de fundações e escavação de uma edificação histórica tombada localizada na cidade de São Paulo. As edificações estão sendo reformadas e revitalizadas para dar lugar a um empreendimento de grande relevância cultural, com implantação de subsolos abaixo das edificações existentes, que terão suas fachadas e detalhes arquitetônicos preservados.

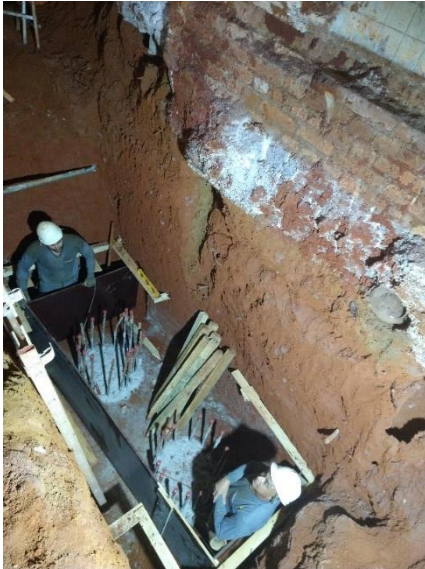
Figura 2. Arrasamentos dos tubulões de fundação do muro de arrimo interno.

As Figuras 2 a 4 ilustram a execução dos muros de arrimo.

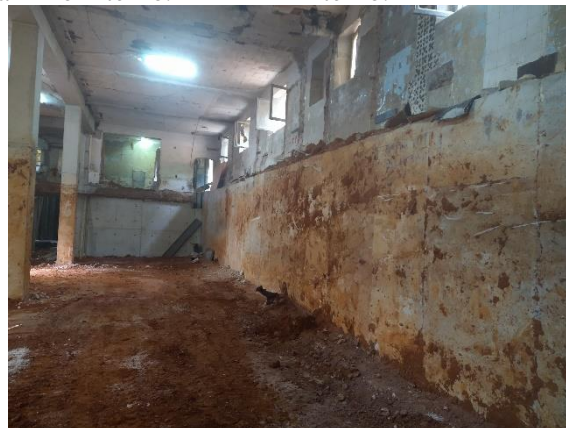
Figura 4. Subsolo interno na cota final de escavação.

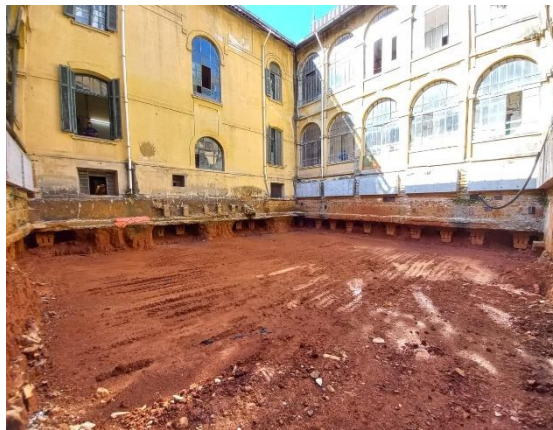
Figura 5. Estacas mega apoiando a fachada de uma das edificações.

Na obra em questão, as estacas mega foram executadas abaixo das alvenarias existentes, com ou sem emprego de viga de reforço, cravadas até a carga máxima de 45 tf e injetadas posteriormente com calda de cimento. As estacas possibilitaram o apoio provisório das alvenarias para a escavação do subsolo, sendo que, em alguns casos, foi necessário o envelopamento dessas estacas para evitar o efeito de flambagem. Após a escavação do subsolo, as estacas poderiam ser incorporadas em pilares isolados ou paredes de concreto. Nos casos em que a estaca mega não coincide com pilar ou parede de concreto, poderia ser executado um bloco de coroamento abaixo da cota do subsolo, e o trecho da estaca acima do bloco poderia ser cortado, substituindo a estaca por um pilar definitivo em outra localização. A sequência executiva e as possibilidades de incorporação das estacas mega na fase definitiva estão ilustradas na Figura 12. As Figuras 5 a 11 ilustram a execução das estacas mega na obra.

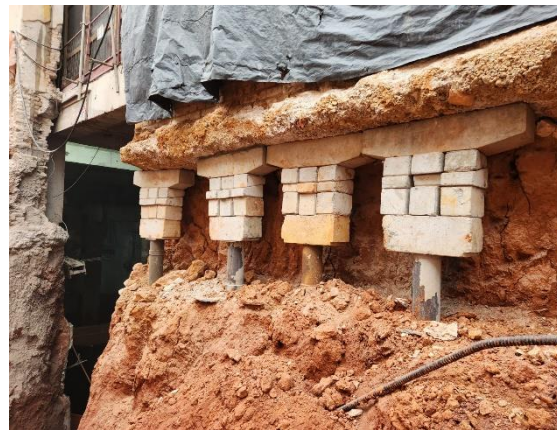
Figura 6. Detalhe dos blocos para encunhamento das estacas.

Nesse tipo de fundação, tubos metálicos em segmentos de 75 cm são posicionados abaixo da estrutura existente a ser reforçada, tomando-se o cuidado de não posicioná-las abaixo de pontos frágeis, como janelas ou aberturas. Para a transferência de carga das estacas para a estrutura, utiliza-se blocos e cunhas de concreto pré-moldado. Cada segmento é cravado no terreno com auxílio de macaco hidráulico, reagindo contra a estrutura existente, e os segmentos vão sendo interligados com roscas até que seja atingida a carga de trabalho com fator de segurança 1,5. Após

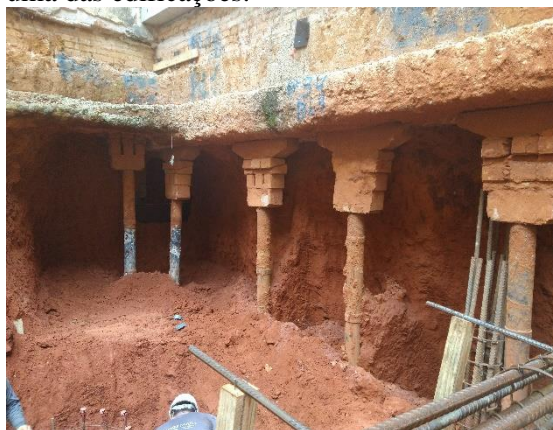
Figura 7. Estacas mega apoiando a fachada, com escavação até a cota do subsolo.

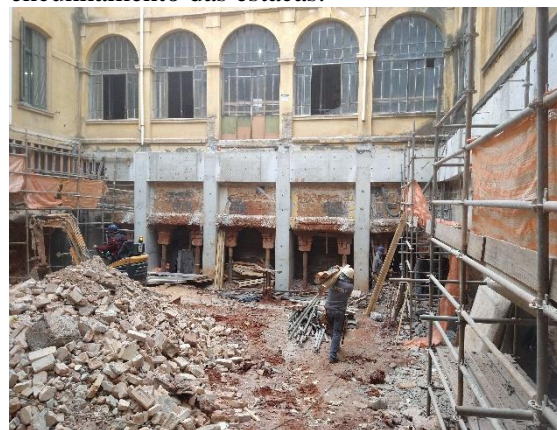
Figura 8. Estacas mega apoiando a fachada, com vigas e pilares do subsolo executados.

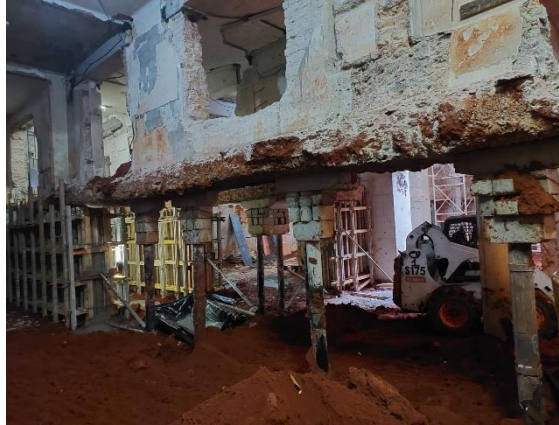
Figura 9. Estacas mega para apoio de alvenarias internas.

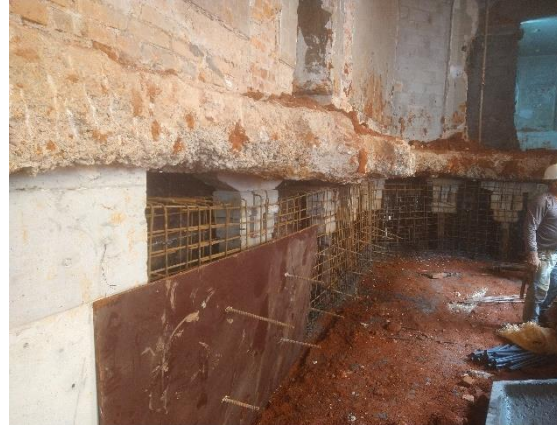
Figura 10. Parede de concreto envolvendo as estacas mega abaixo de alvenaria interna.
