Resistências de concreto moldados com amostras coletadas no painel da parede diafragma

Sussumu Niyama

RESUMO: O presente artigo pretende avaliar e comparar resistências de concreto obtidas convencionalmente com aquelas obtidas com amostras coletadas do interior das lamelas de parede diafragma, em presença de lama de bentonita, numa obra imobiliária denominada Lexy Boulevard Vila Clementino, em São Paulo. Para tanto, foi concebido, o "Coletor de Amostra de Concreto" do interior das lamelas, no trecho subsuperficial, tão logo o processo de concretagem submersa fosse concluída, com o extravasamento do concreto pela cota superior da mureta guia. Foram, inicialmente, coletadas amostras a 0,50m e a 1,0m da cota de topo das lamelas e numa segunda fase, coletadas também a 0,20m do topo da mureta guia. Complementarmente, foram extraídos corpos de prova, na posição horizontal da parede diafragma, com idades entre 55 e 100 dias, a 20cm abaixo do topo das mesmas para os ensaios de resistência. Os resultados obtidos indicaram que as resistências obtidas nos corpos de prova moldados na concretagem submersa, atingiram valores próximos de corpos de prova moldados com amostras das betoneiras, bem

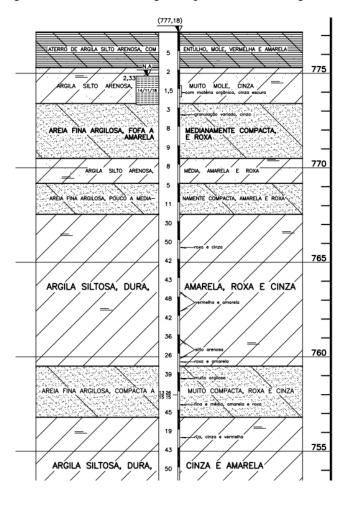
Figura 1 – Perfil de sondagem representativa da região de coleta

O terreno da obra apresentava um desnível de cerca de 3 m longitudinalmente numa distância de cerca de 100 m (uma quadra). Na Figura 1 é apresentada uma sondagem representativa da região das lamelas onde foram feitas as coletas para pesquisa. Faz parte da Bacia Sedimentar Terciária de São Paulo, com camadas competentes por volta da cota 755 m, onde se encontram as camadas de argila siltosa, dura, cinza e amarela. A cota de topo da parede diafragma seria da ordem de 776 m e a cota de ponta em 756 m (já na camada competente). A espessura da parede diafragma utilizada foi parte em 40 cm e parte em 30 cm. O nível do 1º subsolo seria de 773,07 m e do 2º subsolo de 769,83 m.

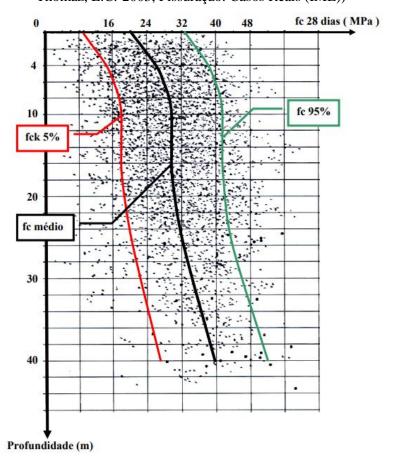
Figura 2. Variação das resistências ao longo da profundidade em concretagem submersa (Apud Thomaz, E.C.-2003, Fissuração: Casos Reais (IME))

Esse cuidado tem sido adotado nas obras pela possibilidade da ocorrência de exudação em concretagens submersas, criando uma zona de fator água/cimento elevado e baixa resistência, como citado por Thomaz (2003), referenciando o trabalho de Joia (1981), conforme ilustração na Figura 2, onde 5.477 testemunhos extraídos de 116 estacas escavadas numa obra, apresentaram resistências no topo das estacas menores do que ao longo dos fustes. E que, segundo o mesmo autor, o mesmo ocorreria em paredes diafragma.

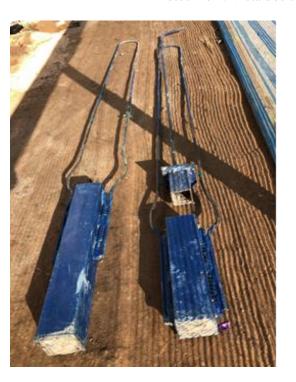
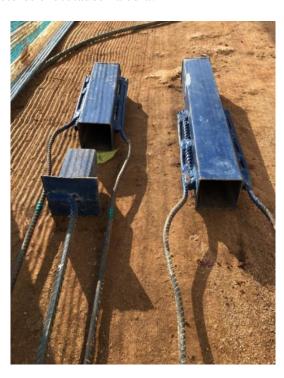
Fotos 1 e 2. Vista dos coletores executados na obra.

Nas Fotos 1 a 4 são ilustrados o coletor construído, que era inserido verticalmente na masssa de concreto com a tampa fechada até a cota da coleta; quando a mesma era levantada um pouco, abria o espaço que permitia a entrada do concreto no seu reservatório. Em seguida, o coletor era içado verticalmente, sem a possibilidade do concreto numa cota superior penetrar (nem misturar), pelo fato do mesmo já se encontrar preenchido.

Como forma de obter amostras do concreto lançado num painel da parede diafragma, foi concebido e construído na própria obra, o "Coletor de Amostra de Concreto". Essa ferramenta simples tinha o objetivo de fazer a coleta da amostra no interior das lamelas, junto ao trecho

superficial, tão logo o processo de concretagem do painel fosse concluído, com o extravasamento do concreto pela mureta guia.
