Medição e Análise da Pressão de Concreto na Ponta do Trado em Estacas Hélice Contínua: Valor na Ponta *versus* Valor no Topo

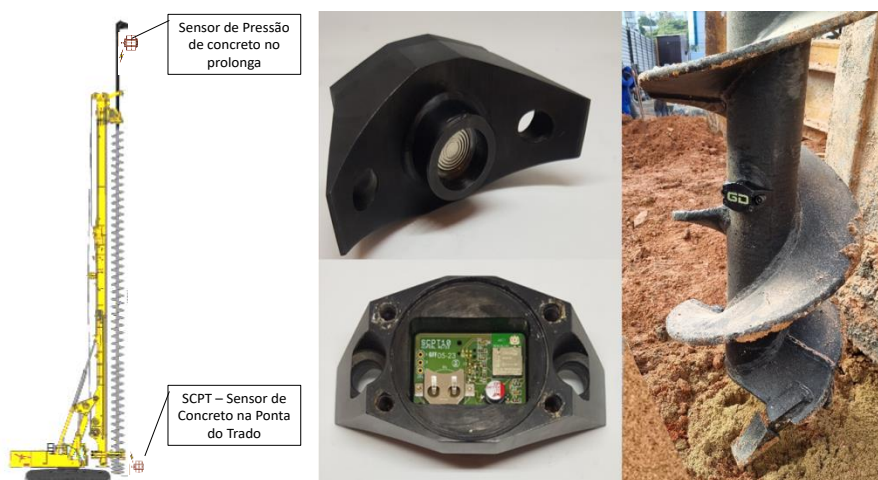
Figura 3. Posição dos sensores de concreto; sensor SCPT; sensor SCPT instalado no trado.

Para garantir a integridade da estaca é desejável manter pressões de concreto positivas medidas na extremidade superior do helicóide. Tal recomendação nem sempre é possível de ser atendida durante a execução, devido às condições de contornos geotécnicos, quando, por exemplo, as estacas são executadas em solos moles. Este fato não significa necessariamente que a estaca apresentará problemas quanto a sua integridade, pois, idealmente, dever-se-ia medir as pressões no ponto de injeção de concreto, ou seja, na extremidade inferior do helicóide e não na extremidade superior, conforme pode ser visualizado na figura 3.

O dispositivo apresentado na figura 3, Sensor de Concreto na Ponta do Trado – SCPT, é instalado no tubo central do trado. Com acesso direto ao fluxo de concreto, o SCPT pode registrar a pressão de injeção do concreto com a qual efetivamente a estaca está sendo executada. Isso possibilita o esclarecimento de dúvidas quanto à magnitude das pressões reais de injeção de concreto e quanto à integridade da estaca.

Para que fosse possível a utilização do SCPT, o equipamento foi desenvolvido observando-se a fácil instalação e manutenção, a necessidade de resistência mecânica em relação ao solo, impactos comuns durante a limpeza do trado e resistência à abrasão (resolvidos com design mecânico, chapa de aço de 1/2” e borracha protetora de 1/4”). A eletrônica do sensor SCPT atendeu aos seguintes requisitos: dimensões reduzidas; baixo consumo e bateria de longa duração; transferência de dados rápida e segura; grau de proteção IP69. Com hardware específico e *firmware* em linguagem C++, o dispositivo SCPT faz a aquisição de 16 leituras de pressão por segundo e registra 3 valores: a média das 16 leituras e os valores máximo e mínimo.

A instalação do SCPT é mostrada na figura 3. Em um trado de 18 m de comprimento e diâmetro interno de 10 cm, o volume de concreto em seu interior é de cerca de 0,14 m³. Desta forma, leituras negativas de pressão de concreto no topo do helicóide não necessariamente significam descontinuidade do fluxo de concreto na ponta do trado. As pressões registradas na ponta do trado são mais confiáveis em relação a esse quesito.

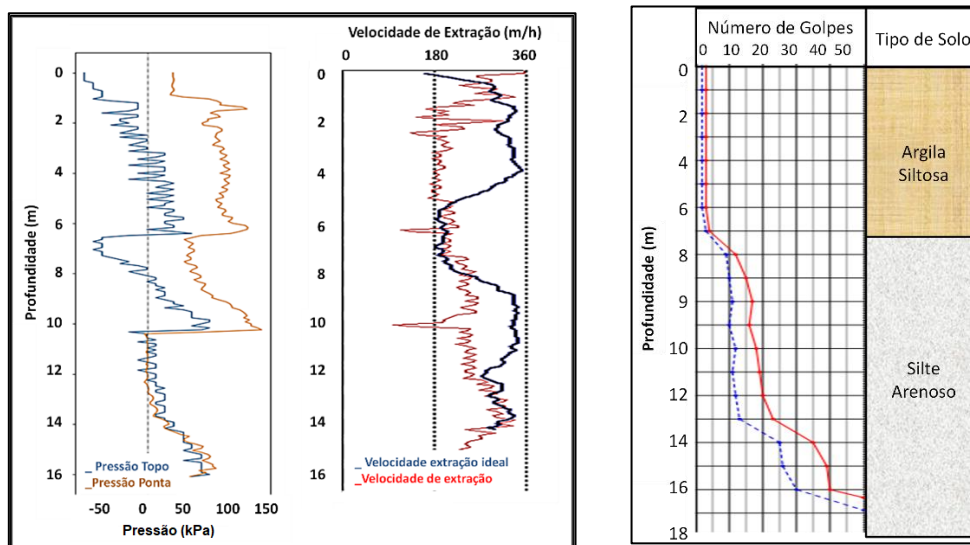
Figura 4. Estaca ET01; sondagem SPT na Praça Raul Soares

Na figura 4 apresenta-se a estaca teste ET01, de 40 cm de diâmetro, executada em obra localizada na Praça Raul Soares, Belo Horizonte, e concretada em acordo com as especificações da NBR 6122/22, apresentando sobreconsumo de 35%. Em alguns trechos, foi concretada com velocidade de extração (linha vermelha) maior que a velocidade ideal (linha azul).

Teoricamente, a coluna de concreto existente no interior do trado deveria adicionar às pressões registradas pelo sensor SCPT ao menos 360 kPa. Entretanto, a pressão registrada pelo sensor SCPT apresenta variabilidade em função do diâmetro e rugosidade do tubo de concretagem, do diâmetro da estaca, da velocidade de extração do trado, das propriedades do concreto (*slump*) e da velocidade do fluxo de concreto.

Entre 16 m e 10,5 m a velocidade de extração aumentou gradualmente e ultrapassou a velocidade ideal de extração em 14,2 m. Neste ponto, a pressão de concreto na ponta reduziu até atingir valor inferior à pressão de concreto no topo, permanecendo até 10,5 m quando, por razões operacionais, a extração do trado foi paralisada e permitiu que as pressões de concreto aumentassem tanto no topo quanto na ponta do trado.

A velocidade ideal de extração, representada no gráfico da figura 4 pela linha vermelha, é uma média dos últimos 1,5 m, enquanto no computador de monitoramento, a velocidade ideal de extração (linha azul) é ajustada a cada pulso da bomba. Importante ressaltar que a velocidade de extração está fortemente correlacionada ao fluxo de concreto necessário para o completo preenchimento do fuste.

Entre 10,5 m e 9 m, o fluxo da bomba de concreto manteve-se constante quando então ocorreu grande redução deste fluxo (evento devidamente registrado pelo monitoramento), provocando uma pressão negativa no topo do trado. Por outro lado, no mesmo instante, o SCPT registrou pressão positiva de cerca de 75 kPa. Vale ressaltar que essa pressão positiva registrada pelo SCPT dirime todas as dúvidas em relação à pressão de injeção nesse trecho, objetivo maior deste estudo.

A partir de 6 m de profundidade, ocorreu um aumento do fluxo de concreto, conseqüentemente a velocidade ideal de extração do trado ficou acima da velocidade executada, conferindo qualidade à estaca nesse trecho. Como esperado, ao final da concretagem (últimos 2 m), o concreto perdeu confinamento. O sensor SCPT, no entanto, registrou pressões positivas, corroborando a validação da estaca também nesse trecho.

Nessa estaca, executada intencionalmente com velocidade de extração e fluxo de concreto variáveis, para permitir análises quanto a integridade da estaca, ficou evidente a importância do sensor SCPT instalado na ponta do trado, pois foram registradas pressões positivas de injeção de concreto na estaca mesmo quando o sensor do topo registrava pressões negativas.

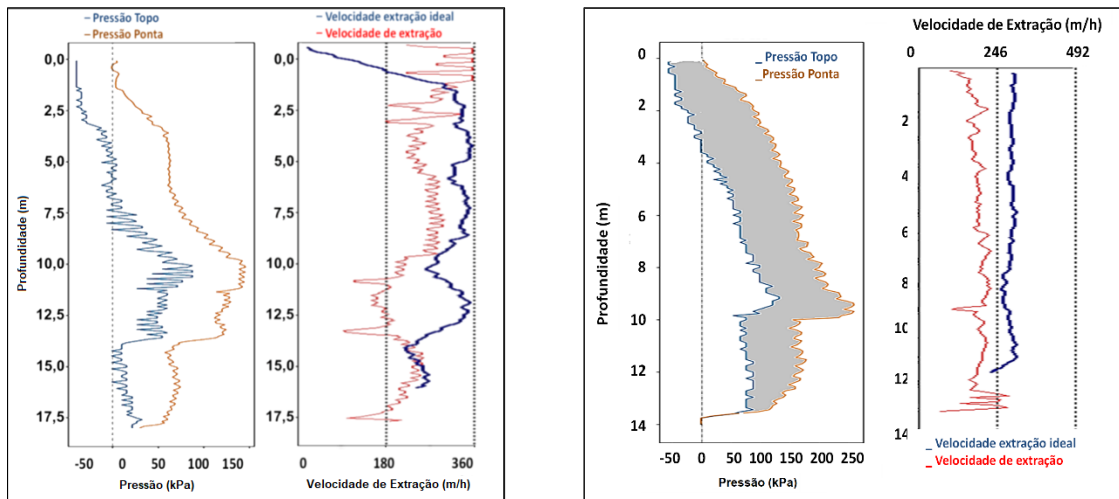
Figura 5. Estaca D01 E15A e estaca D26 E55.

Ao analisar o processo de execução da estaca D01 E15A e os gráficos de pressões de injeção no topo do helicóide e na ponta do trado, apresentados na figura 5, verifica-se que a estaca foi concretada com pressões positivas ao longo de todo o seu comprimento se considerado os registros do sensor SCPT instalado na ponta do trado, o que aprimora as avaliações de integridade da estaca. Com o fluxo de concreto inicialmente baixo, entre 18 m e 15 m, a não redução da velocidade de extração provocou pressões de injeção próximas de zero, medidas pelo sensor instalado no topo do helicóide. A partir dos 15 m, o fluxo de concreto foi normalizado e, conseqüentemente, a velocidade ideal de concretagem aumentou e manteve-se sempre acima da velocidade de extração, garantindo registros positivos de pressão pelos sensores até próximo à superfície. A partir de 4 m, o sensor de concreto instalado no topo do helicóide registrou pressões negativas devido à perda de confinamento do concreto, fato comumente observado na Engenharia de Fundações durante a execução de estacas tipo hélice contínua.

A concretagem da estaca D26 E55, apresentada na figura 5, teve fluxo e velocidade de extração do trado constantes. Observa-se aqui a importância do controle da velocidade de extração do trado durante a concretagem. A área em cinza do gráfico representa o ganho de pressão na ponta do trado em comparação à pressão do topo. Apesar da manutenção do fluxo de concreto e da velocidade de extração ao longo da concretagem, a pressão de concreto no topo e na ponta do trado caiu gradativamente, provavelmente pelo horizonte de solo mole ter oferecido menor resistência.
