## Contenção em Solo Grampeado Vertical com Grandes Alturas – Solução para Implantação de Mercado Atacadista

**RESUMO:** A necessidade de implantação de supermercado atacadista em terreno com grande desnível levou à elaboração de projeto com paredes verticais que variaram entre 8,00 m e 15,50 m de altura, embora resultassem em apenas dois subsolos para garagem. A implantação das paredes de contenção em Solo Grampeado com alturas elevadas, está proporcionando o aprimoramento contínuo das técnicas do processo executivo e das soluções. Com isto a necessidade dos clientes de maior aproveitamento dos terrenos está sendo atendida.

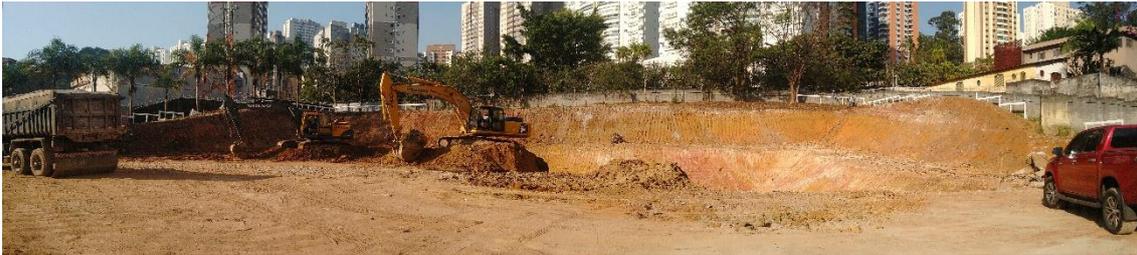
Figura 1. Vista do terreno, antes do início da contenção – escavação do centro do terreno

A empresa de terraplenagem foi muito importante para o bom andamento dos serviços. Devido a grande área do terreno, antes do início da contenção, foi retirado toda terra do centro, até a cota da rua, deixando os taludes na lateral. Assim a escavação de nichos era mais rápida e tinha espaço para armazenar o solo escavado até a retirada para bota-fora.

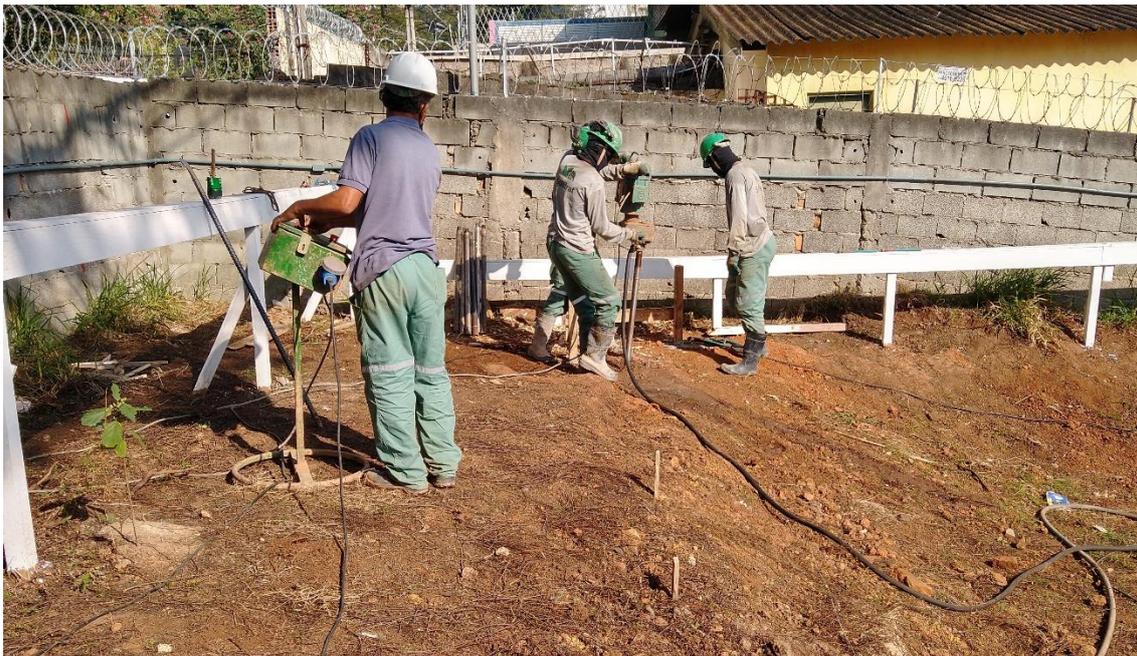
Figura 2. Perfuração de grampos verticais

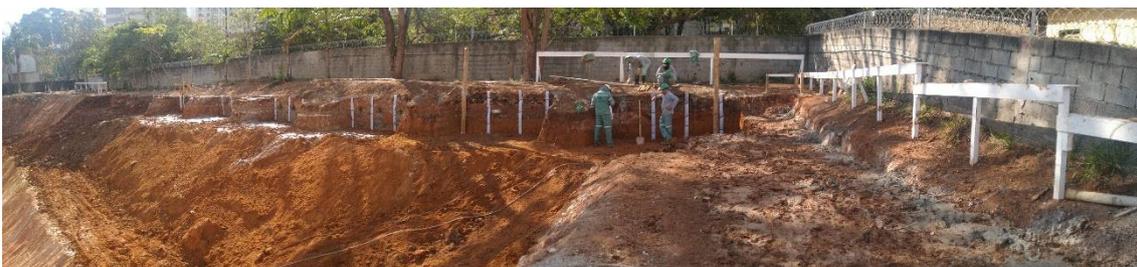
Figura 3. Primeiros nichos escavados

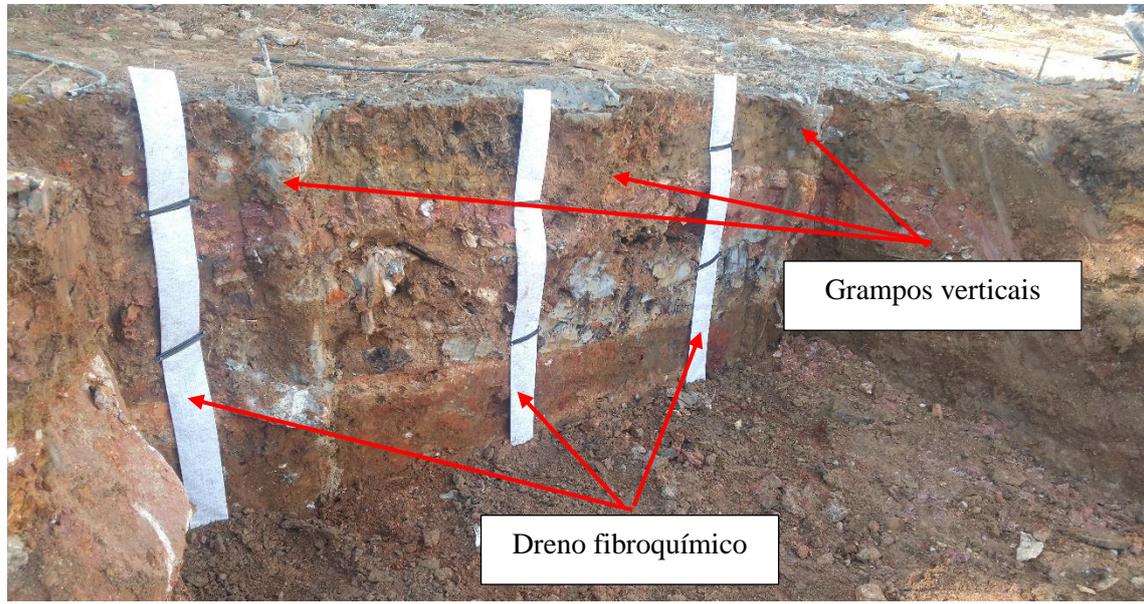
Figura 4. Nicho escavado – Detalhe dos grampos verticais e instalação de dreno fibroquímico – Detalhe da camada de aterro

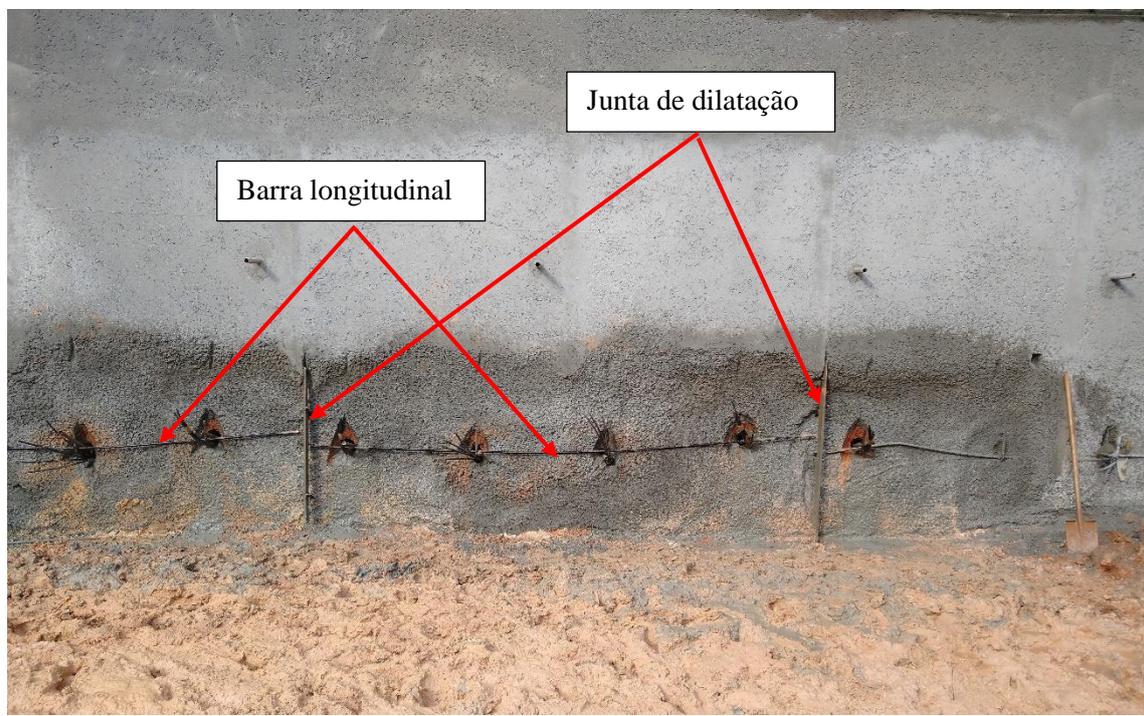
Figura 5. Linha de grampos subhorizontais executada, barra longitudinal instalada e marcação das juntas de dilatação

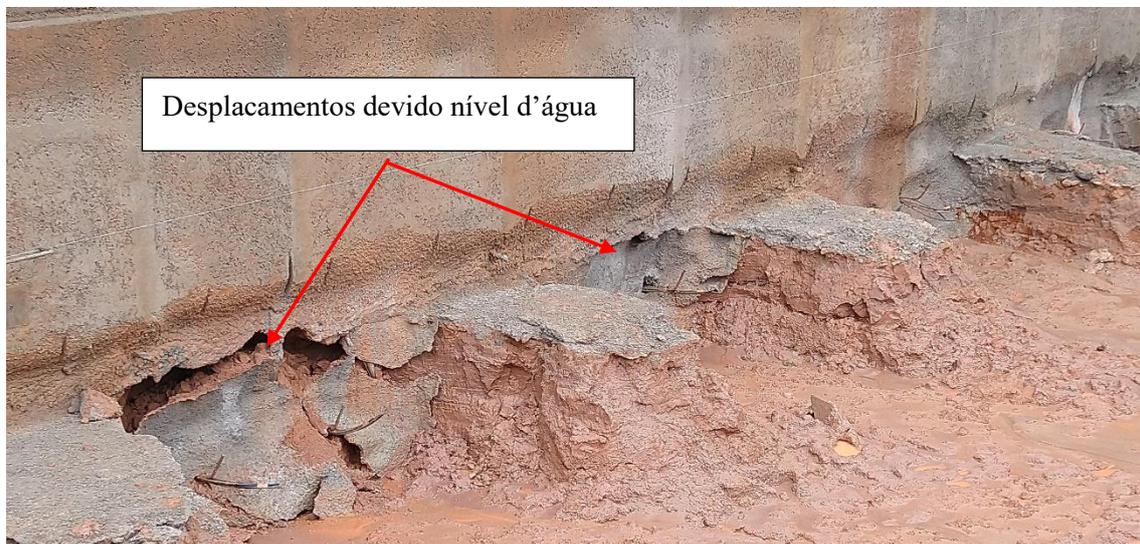
Figura 6. Deslocamentos ocorridos durante a execução do solo grampeado na Vista 1

Durante a execução dos serviços, quando a escavação atingiu o nível d'água, começaram a ocorrer deslocamentos devido o solo ser muito arenoso. Foi necessário reduzir o tamanho dos nichos e aplicar o concreto projetado imediatamente após o acerto manual, para somente depois perfurar os grampos subhorizontais.

Na vista 1, lateral esquerda do terreno, foi necessário acrescentar uma linha de drenos horizontais profundos e alguns drenos rasos (barbacã), afim de conduzir o fluxo de água do lençol freático e viabilizar a continuidade da escavação. Outra solução adotada em conjunto com o projetista, foi executar a linha intermediária de grampos verticais um metro acima da cota prevista inicialmente, para que a injeção destes grampos verticais melhorasse as condições do solo, evitando ou, pelo menos, minimizando os deslocamentos.

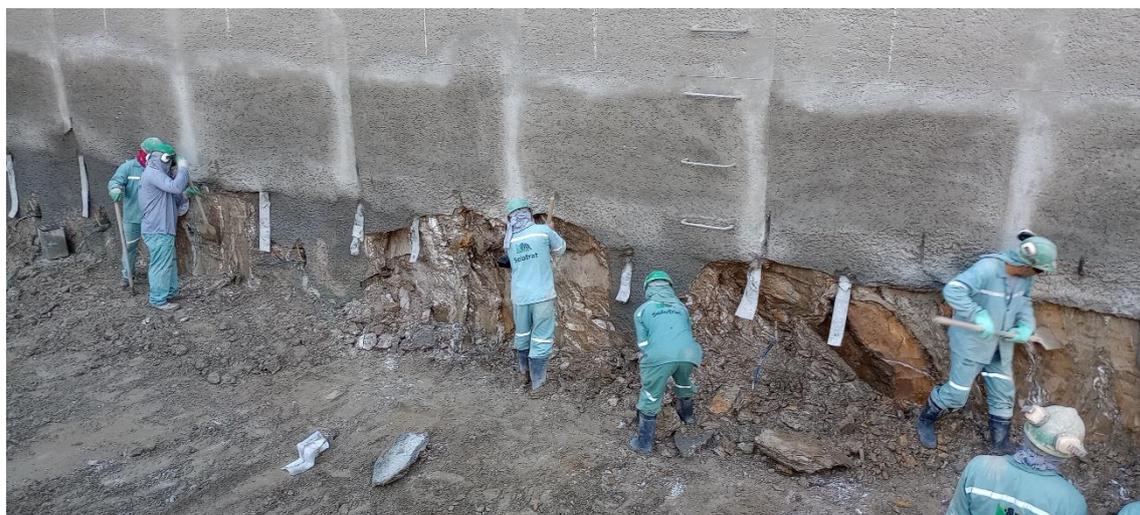
Figura 7. Deslocamentos ocorridos durante a execução do solo grampeado na Vista 2

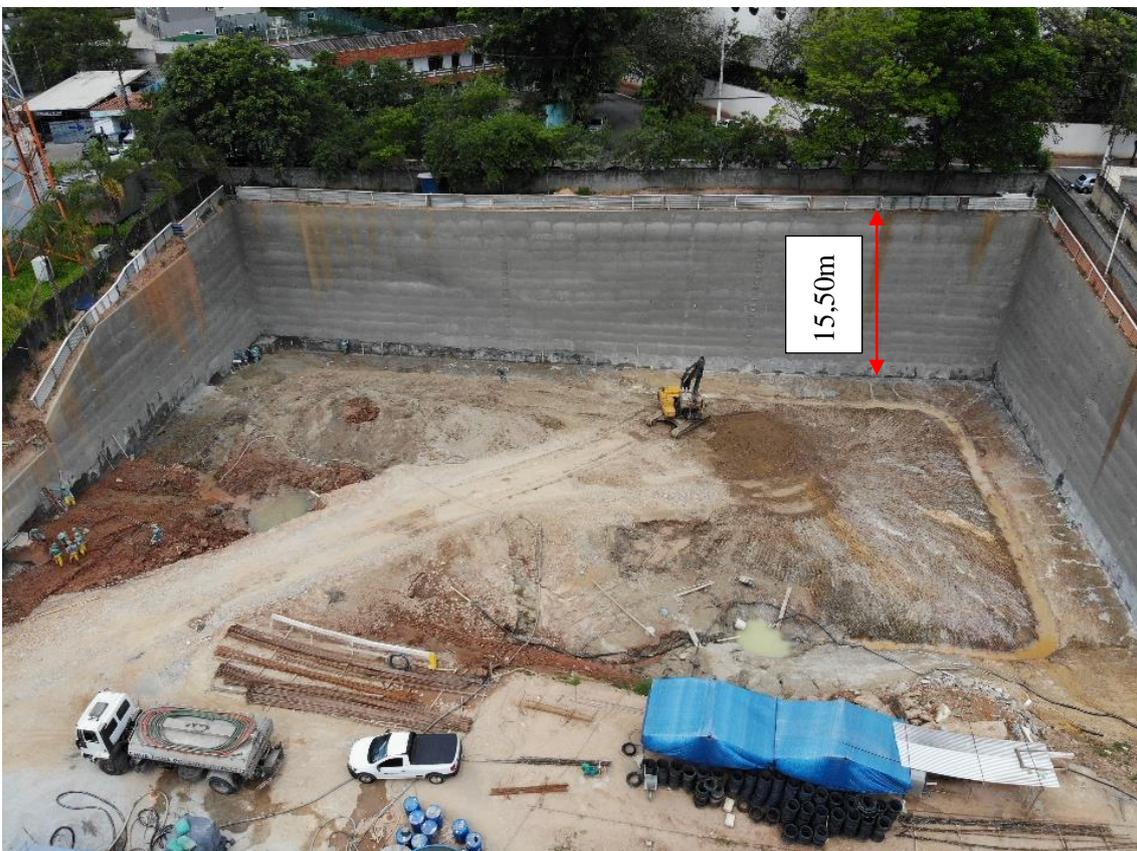
Figura 9. Foto aérea em novembro/22 – Cota final da contenção

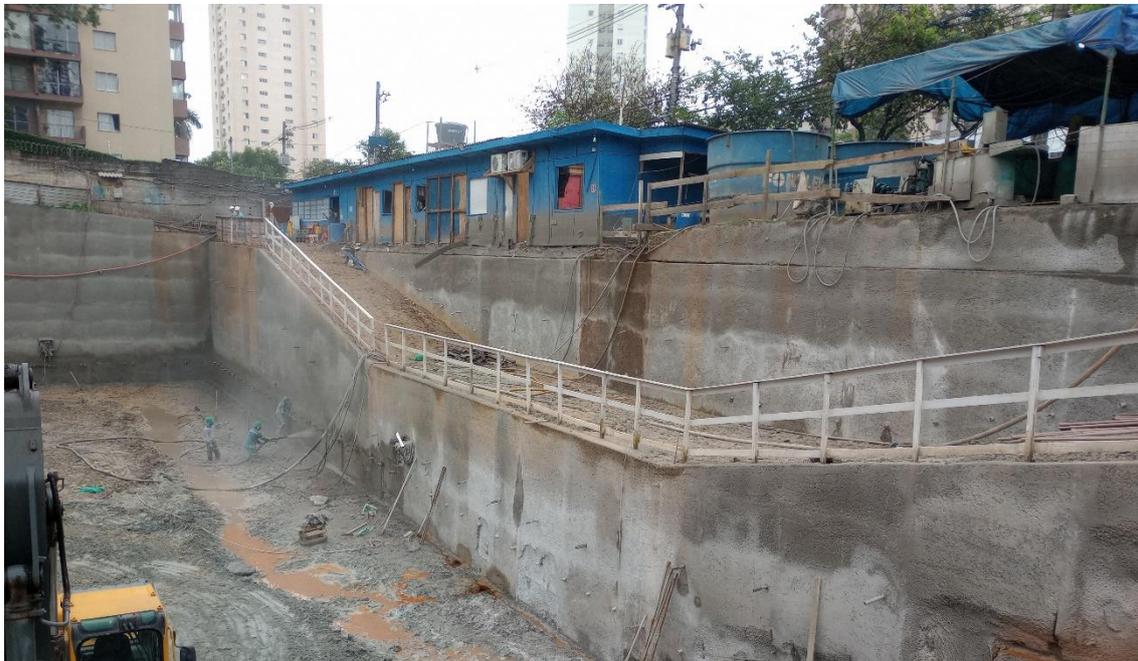
Figura 10. Vistas 4 e 5 – paralelas a Av. Giovanni Gronchi – futura rampa de acesso ao 1º subsolo do edifício

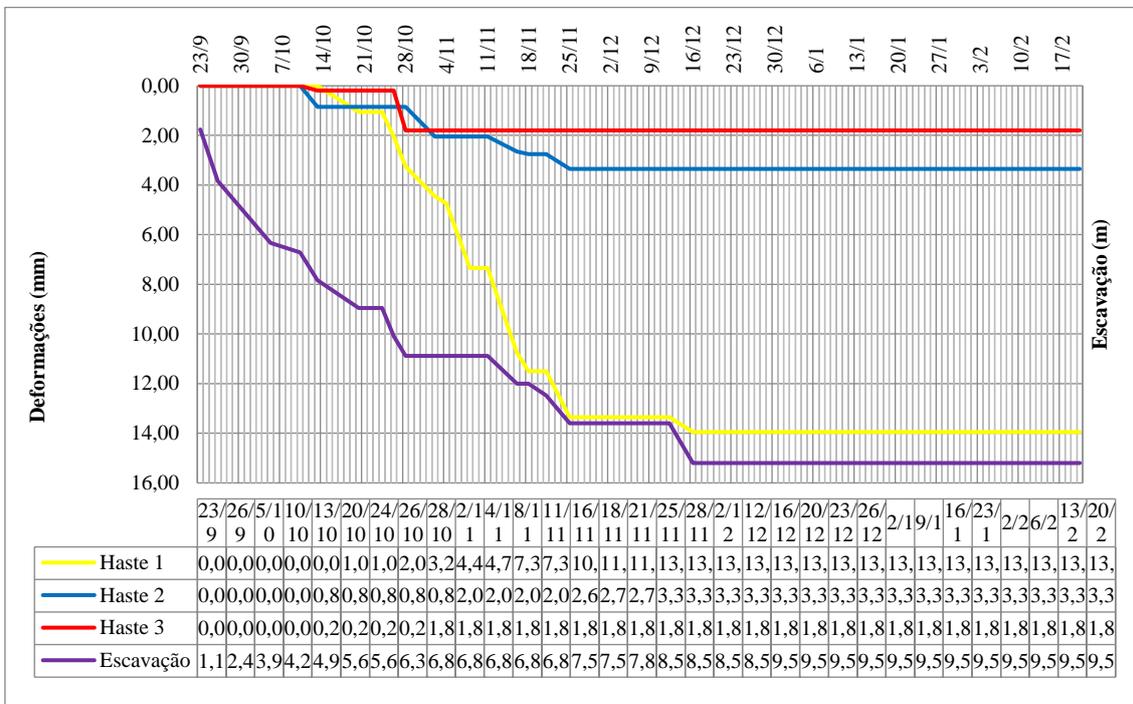
Figura 12. Evolução das deformações – Extensômetro 2 – Vista 1

Os dois extensômetros representados nas figuras 8 e 9 foram os que tiveram maiores variações nas deformações e representam os pontos mais altos da obra. O extensômetro 4 está localizado na Vista 2, onde a contenção tem 15,50 m de altura e não apresentou deformação durante todo o período de execução da obra.

O extensômetro 2 teve deformação de 13,95 mm, para altura de 9,50 m, o que representa 0,15% da altura. Já o extensômetro 3, deformou 39,10 mm, para 12,20m de altura, o que representa 0,32% da altura.

A referência de altura é sempre do ponto onde o extensômetro está instalado, até a cota final da contenção, ou seja, o “pé” da contenção.

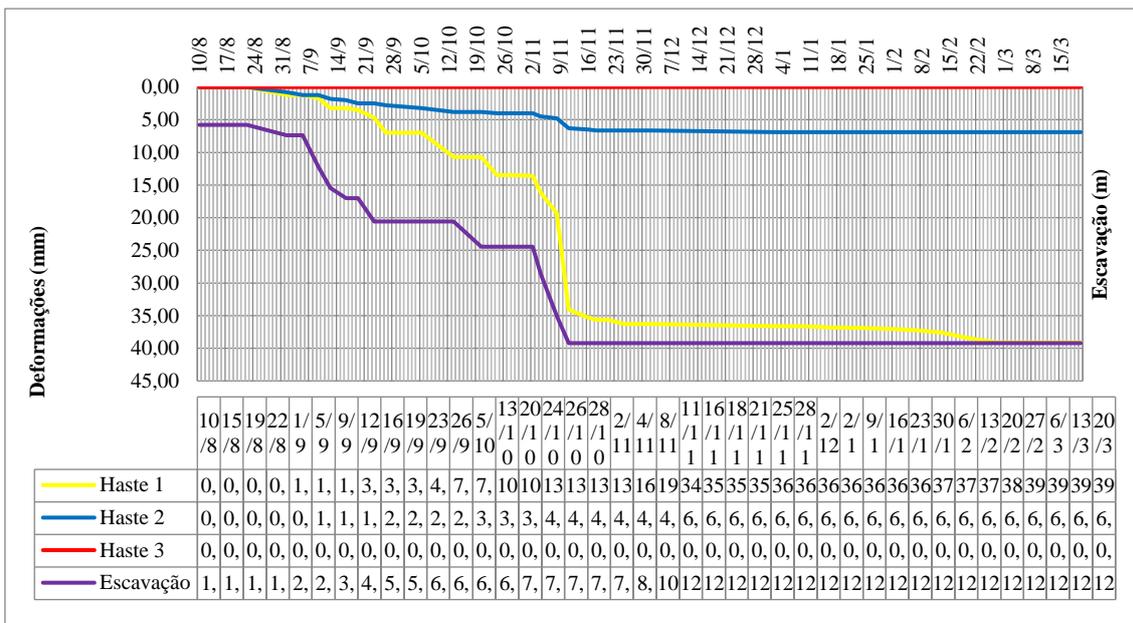
Figura 13 . Evolução das deformações – Extensômetro 3 – Vista 2
