Injeção de Consolidação Sob Tanque de Rejeitos

RESUMO: Devido aos recalques diferenciais ocorridos em um tanque de rejeitos de mineração, com altura de 14,50m e diâmetro de 13,50m, assentado parte em aterro compactado e parte em colúvio, foi necessária a execução da técnica de injeção de consolidação para proporcionar ao subsolo o suporte da carga do tanque. As injeções foram executadas através de tubos manchitados, em linhas verticais e sub-horizontais, em diferentes níveis e direções, para proporcionar a melhor eficiência possível da consolidação do maciço sem capacidade de suporte. Este artigo irá abordar as técnicas aplicadas para a execução da obra, a crescente curva de pressão de injeção conforme o avanço das injeções e os resultados obtidos.

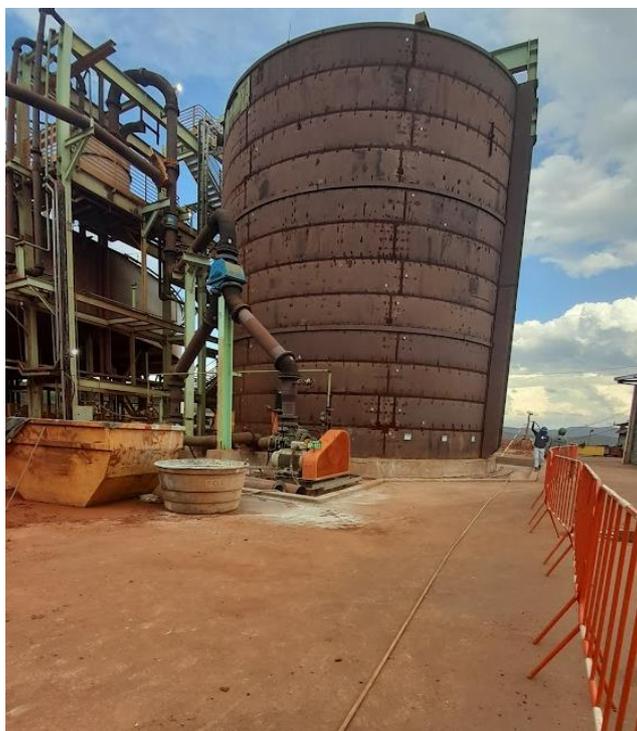
Nesse artigo é apresentado um estudo de caso no qual um tanque para contenção de rejeitos de minério apresentou deslocamentos significativos em sua fundação e necessitou de uma obra de reforço para a resolução do problema de recalques.

Figura 1. Tanque de disposição de rejeitos filtrados
